KARTA ADRESOWA OBIEKTU ZABYTKOWEGO

Nazwa: Budynek Starostwa Powiatowego		Nr inwentarzowy w GEZ:	259
Funkcja obecna: publiczna, administracyjna	Czas powstania: 1 ćw. XX w.		
Fotografia:		Województwo: dolnośląskie Powiat: lubański Gmina: Lubań Adres: Mickiewicza 2 Obręb V AM 5 Dz. 130/2

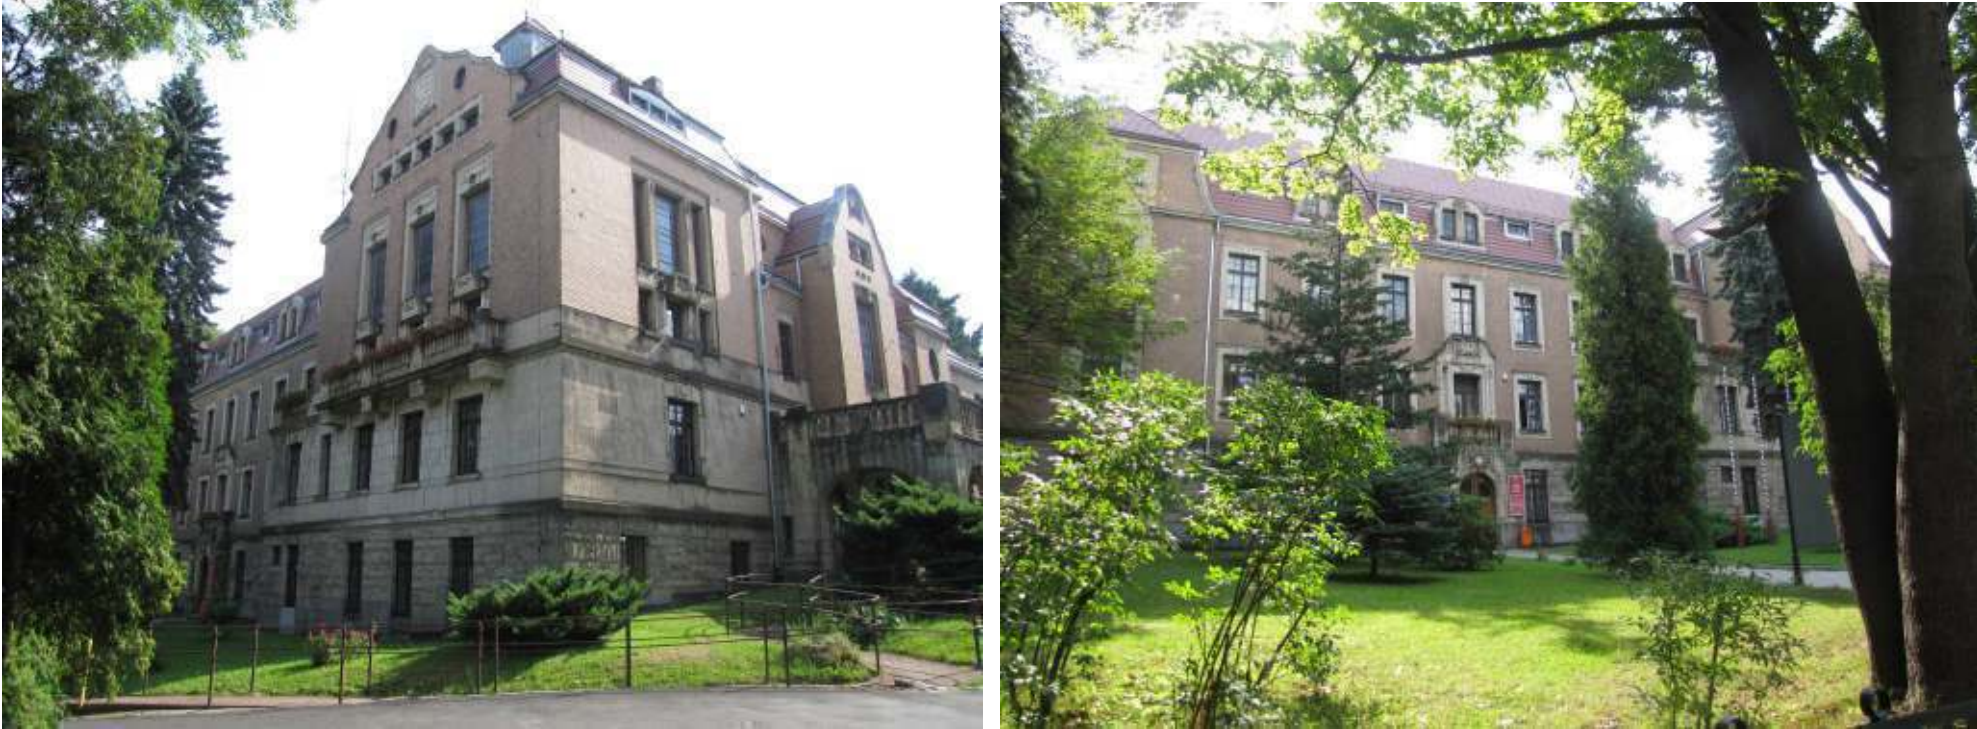
Własność: Skarb Państwa, Powiat Lubański Sposób użytkowania: publiczny	
Fot. Elewacja frontowa		Informacje o ochronie Budynek objęty mpzp	
Fot. Szczyt z płaskorzeźbą		Rodzaj zagrożeń - aktualnie brak	
Opis architektury i techniki wykonania: Budynek założony w podkowę o skrzydłach na planie prostokąta, skrzydła głównego wzdłuż ulicy i bocznych ustawionych prostopadłe od strony podmurza, skrzydło główne z dwoma ryzalitami w narożach oraz z westybulem w elewacji bocznej, w układzie między „dziedzińcem a ogrodem”, budynek założony na obszernej działce ogrodzonej od ulicy, parkanem na podmurówce z początków XX w. Murowany z cegły i kamienia, na podmurówce, podpiwniczony, otynkowany tynkiem zacieranym głównie elementy detalu architektonicznego, w większej części nietynkowany, licowany z cegły klinkierowej, parter w elewacji frontowej wykonany w kamiennej rustyce, trzykondygnacyjny, ryzality zwieńczone szczytami, o wykroju ściętego trójkąta i wklęsło-wypukłym, w skrzydłach bocznych w elewacji tylnej również nieznacznie wysunięte przed lico ryzality zwieńczone szczytem o wykroju wklęsło wypukłym, dachy czterospadowe i dwuspadowe, z facjatami i wolimi oknami w połaciach dachowych, kryte dachówką karpiówką podwójnie w łuskę.		Uwagi i wymogi: Zachować bryłę budynku, podziały elewacji, wystroje i podziały elewacji, balkony, szczyty, portale, westybul. Witraże, stolarkę okienną i drzwiową, typ dachu, ogrodzenie działki.

Stan zachowania: dobry	Autor: Aleksandra Fink	Data: listopad 2013

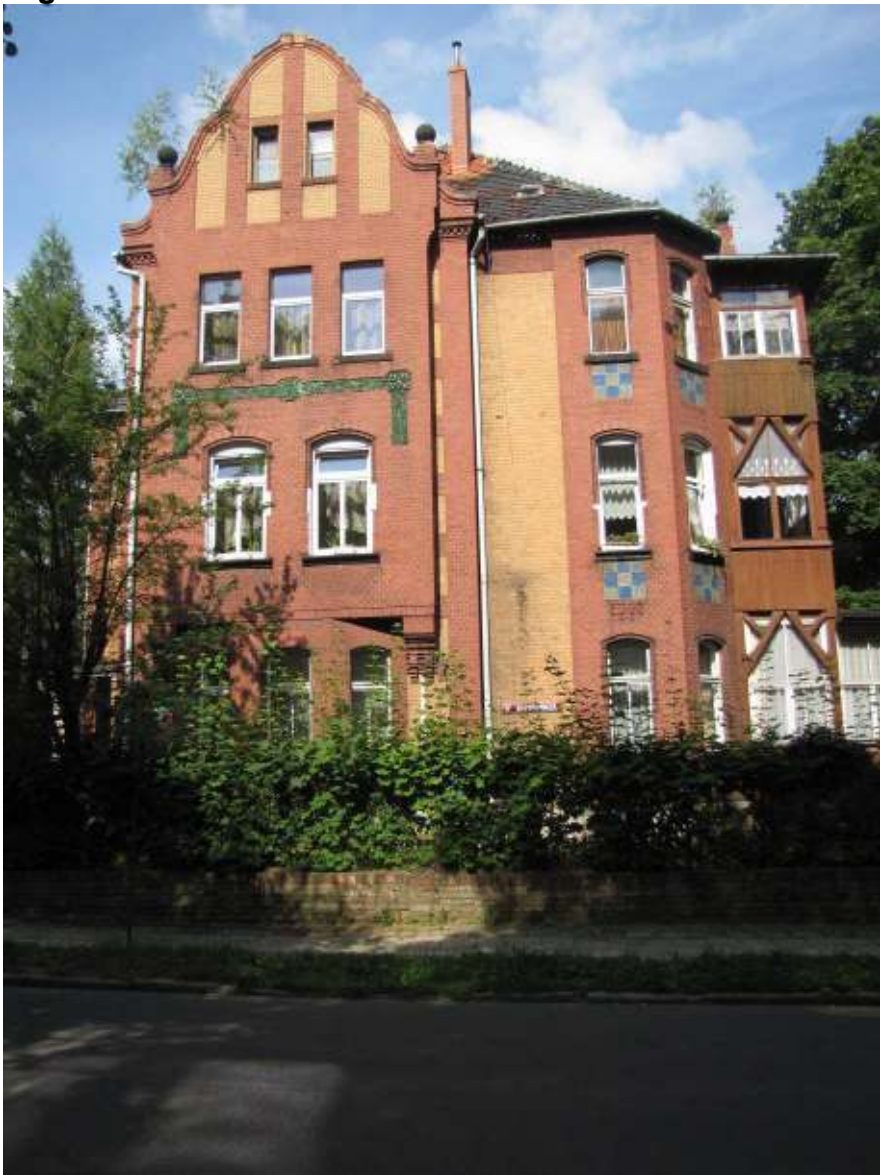
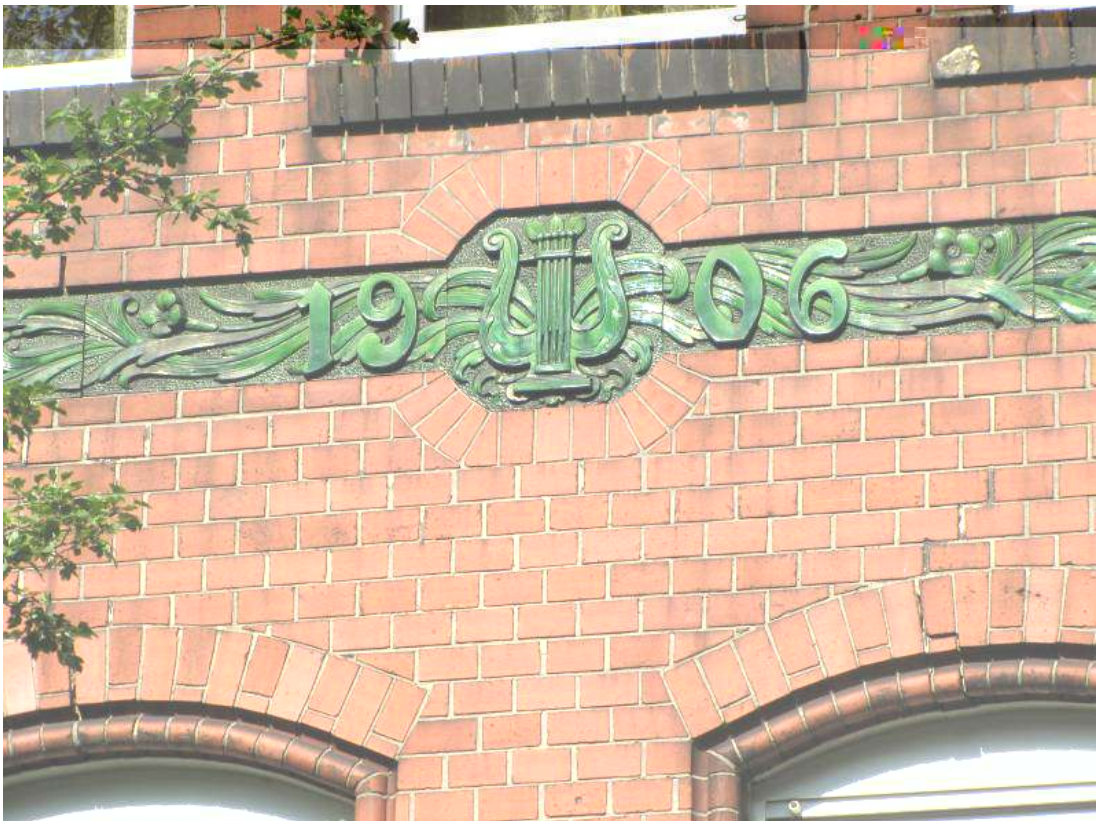
Obręb III AM 5 Dz. 49	
<p style="text-align: center;">Fot. Elewacja frontowa</p>

Opis architektury i techniki wykonania:		Własność: Gmina Miejska Lubań + użytkowanie wieczyste	
<p>Budynek założony na planie wieloboku, o bardzo rozczłonkowanej bryle, murowany z cegły nietynkowanej, cegły w dwóch kolorach czerwonym i ugrowym, na podmurówce, podpiwniczony, trzykondygnacyjny, z trzema szczytami w elewacji frontowej, tylnej i bocznej o wykroju wklęsło wypukłym, dachy dwuspadowe, o nakładających się na siebie połaciach, kryte dachówką karpiówką podwójnie w łuskę.</p>		Sposób użytkowania: budynek mieszkalny	
Stan zachowania: dobry		Informacje o ochronie Budynek objęty mpzp	
Autor: Aleksandra Fink		Rodzaj zagrożeń - zły stan pokrycia dachowego

Data: listopad 2013		Uwagi i wymogi: Zachować bryłę budynku wraz z detalem architektonicznym – szczyty, wykusze, loggie, balkony, typ dachu, dekoracje terakotowe w szczytach. Zachować również ogrodzenie działki.

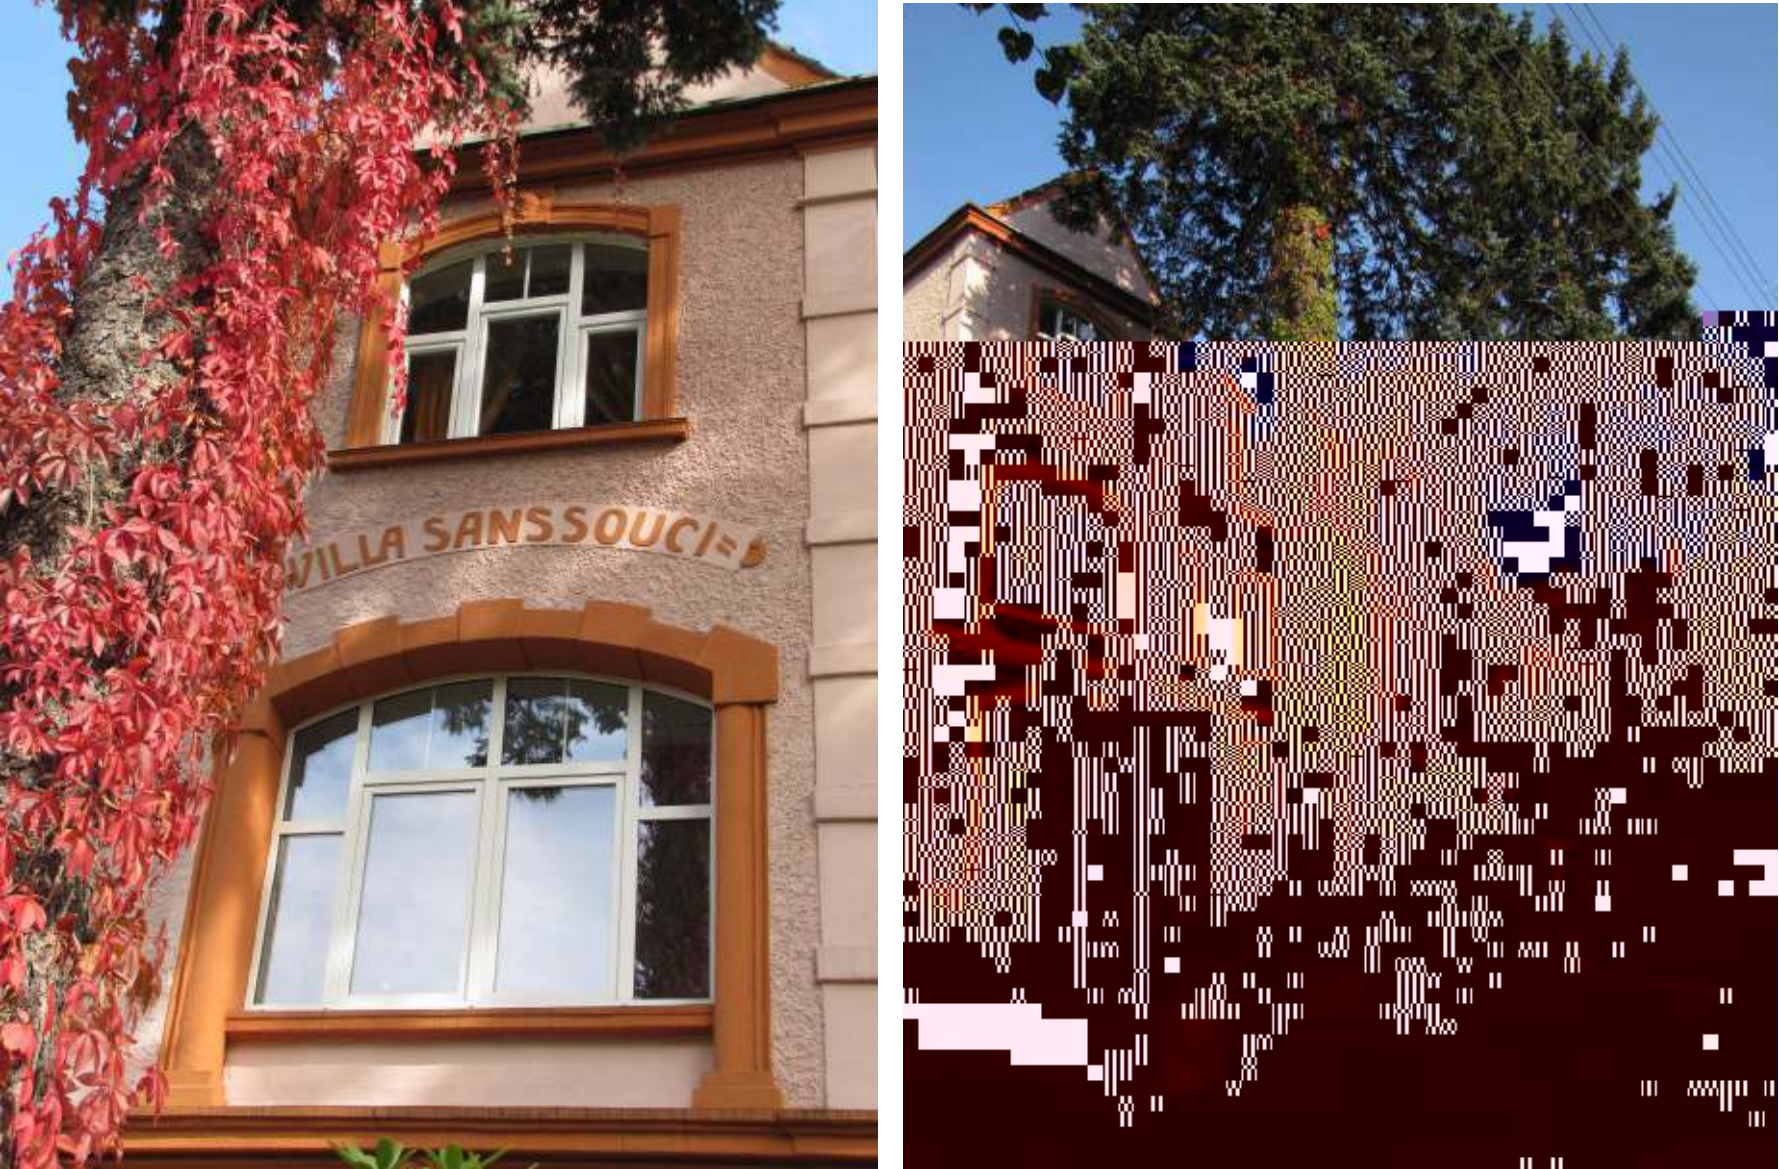
Fot. Elewacja frontowa		Własność: prywatna	
Opis architektury i techniki wykonania:		Sposób użytkowania: budynek mieszkalny	
<p>Budynek założony na planie prostokąta i z trzema ryzalitami, dwa w elewacji frontowej i jeden w elewacji bocznej od strony północnej, na działce odgródzonej od ulicy parkanem na murowanej podmurówce, parkan secesyjny. Budynek murowany z cegły na podmurówce, podpiwniczony, dwukondygnacyjny, otynkowany tynkiem nakrapianym, część nietynkowana, kształtowane w jasnej ugrowej cegle, ryzalidy zwieńczone szczytami, trójkątnymi oraz o wykroju wklęsło-wypukłym, dachy dwuspadowe, kryte dachówką karpiówką podwójnie w łuskę.</p>		Informacje o ochronie Budynek objęty mpzp

Stan zachowania: dobry		Rodzaj zagrożeń - aktualnie brak	
Autor: Aleksandra Fink		Uwagi i wymogi: Zachować bryłę budynku, podziały elewacji, typ dachu, dekoracje elewacji, stolarkę okienną i drzwiową, ogrodzenie działki.	
Data: listopad 2013

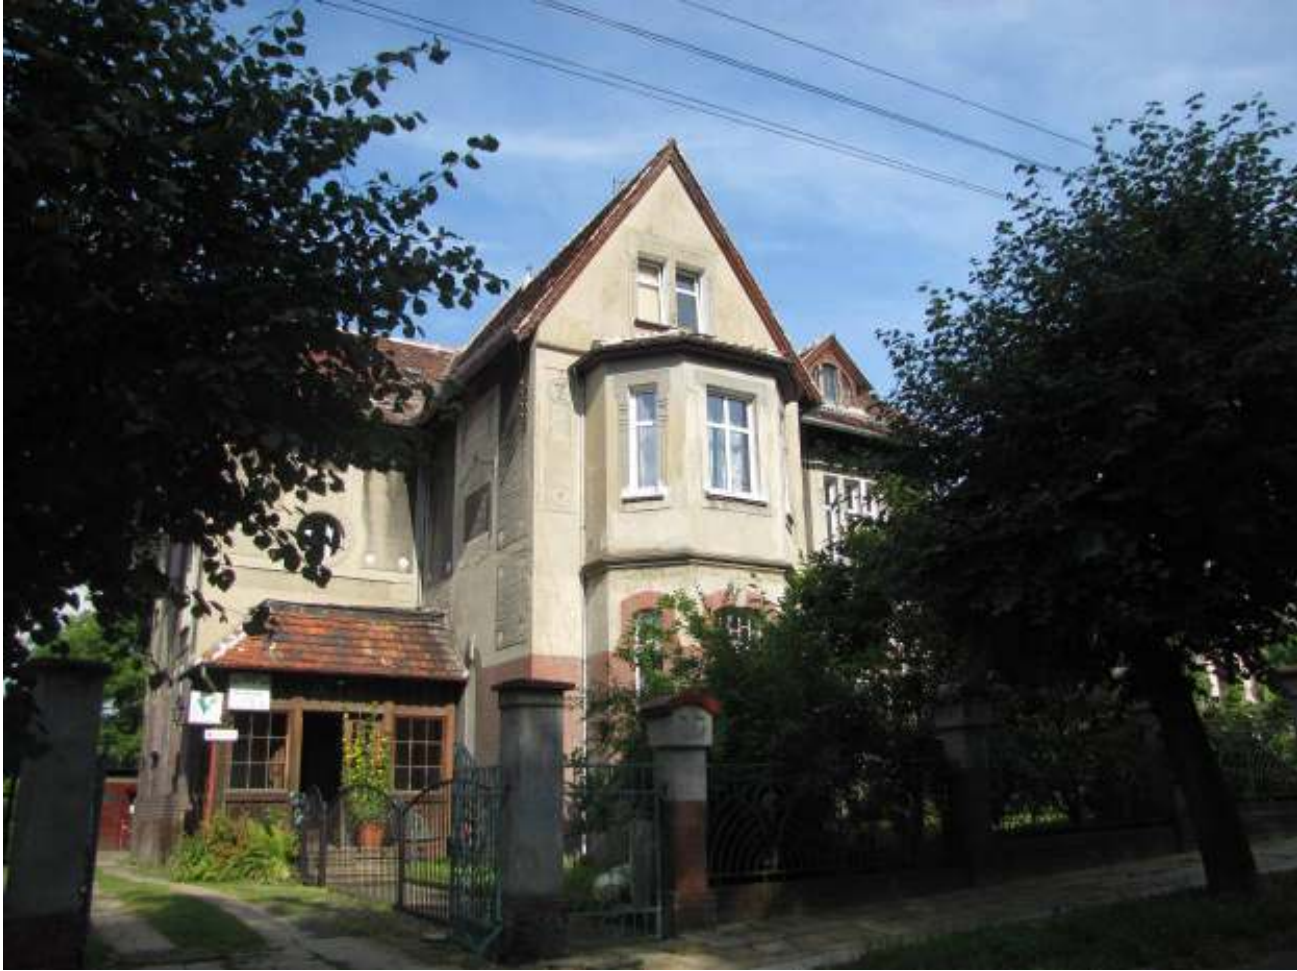
Fot. Elewacja frontowa		Własność: prywatna	
Opis architektury i techniki wykonania: Budynek założony na planie litery „L”, z ryzalitami elewacji frontowej w parterze z występem na planie sześcioboku zwieńczonym trójkątnym szczytem i ryzalitem na osi w elewacji tylnej konstrukcji drewnianej, bryła budynku rozcłonkowana, na przecięciu skrzydeł wejście. Założony na parceli ogrodzonej parkanem na podmurówce. Budynek murowany na podmurówce, podpiwniczony, otynkowany tynkiem zacieranym i nakrapianym, parter w surowej cegle, dachy dwuspadowe i naczółkowy, kryte dachówką karpiówką podwójnie w łuskę.		Sposób użytkowania: budynek mieszkalny	
		Informacje o ochronie Budynek objęty mpzp	
		Rodzaj zagrożeń - zły stan pokrycia dachowego - postępująca dewastacja elewacji

Uwagi i wymogi: Zachować bryłę budynku, podziały elewacji, wystrój elewacji, układ wnętrza, stolarkę drzwiową, okienną, schody, witraże wystrój wnętrz, należy zachować ogrodzenie.	
Stan zachowania: dobry		Data: listopad 2013	
Autor: Aleksandra Fink

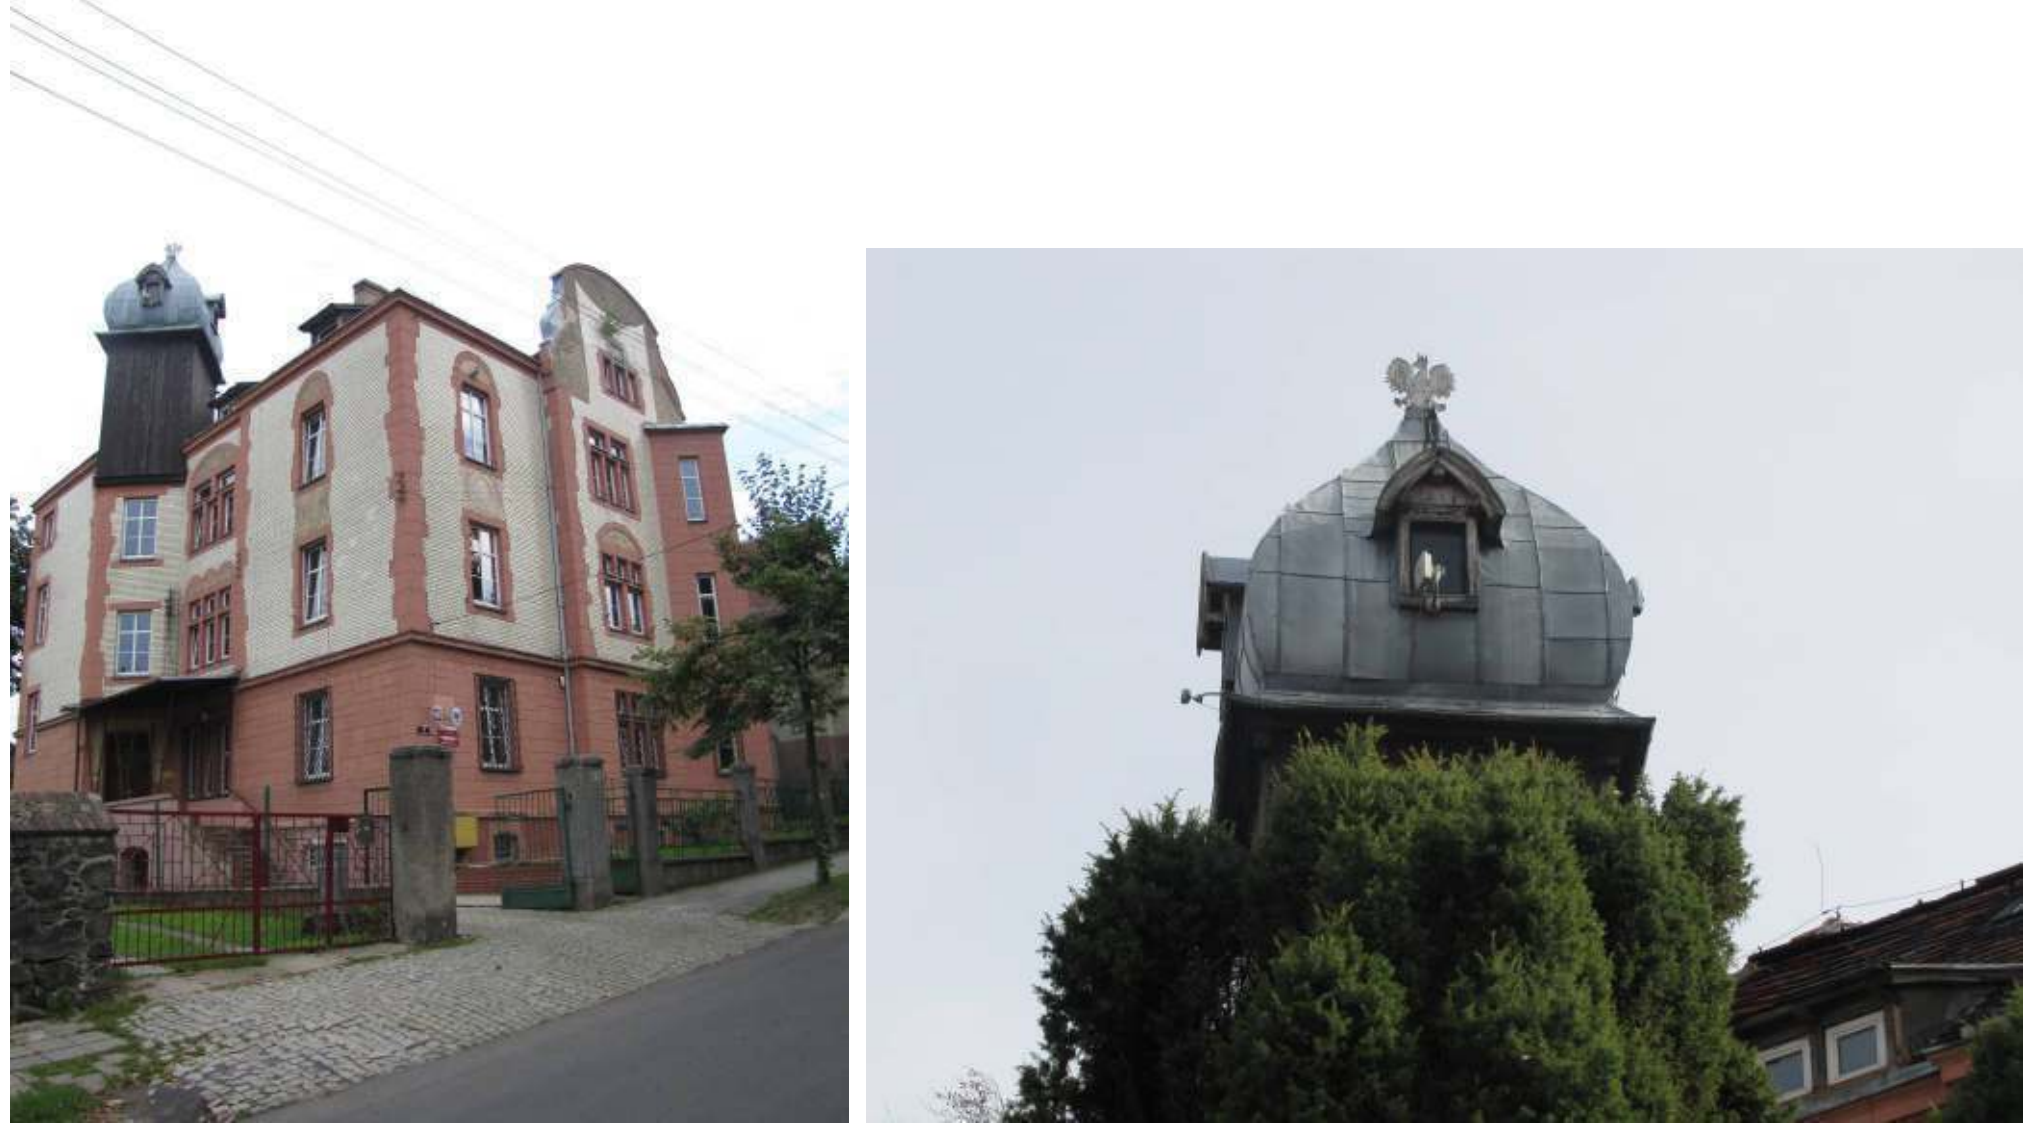
Fot. Elewacja frontowa i boczna		Własność: Gmina Miejska Lubań	
Opis architektury i techniki wykonania:		Sposób użytkowania: publiczny, administracyjny	
<p>Budynek założony na planie prostokąta, z ryzalitami w elewacji frontowej i bocznej, aneksami, z przylegającą do elewacji bocznej wieżą od okapu dachu konstrukcji drewnianej, bryła rozczłonkowana, budynek murowany z cegły na podmurówce, otynkowany częściowo tynkiem zacieranym, parter boniowany, wyższe kondygnacje w surowej ugrowiej cegle klinkierowej, dachy wielospadowe, wieża hełm baniasty, dachy kryte dachówką karpiówką podwójnie w łuskę, wieża blachą.</p>		Informacje o ochronie Budynek objęty mpzp

Stan zachowania: dobry		Rodzaj zagrożeń	
Autor: Aleksandra Fink		<ul style="list-style-type: none"> - zły stan pokrycia dachowego - postępująca dewastacja elewacji 	
Data: listopad 2013		Uwagi i wymogi:	
		<p>Zachować bryłę budynku, podziały elewacji, wystrój elewacji, szczyty, balkony, typ dachu, ogrodzenie działki, stolarkę drzwiową i okienną.</p>

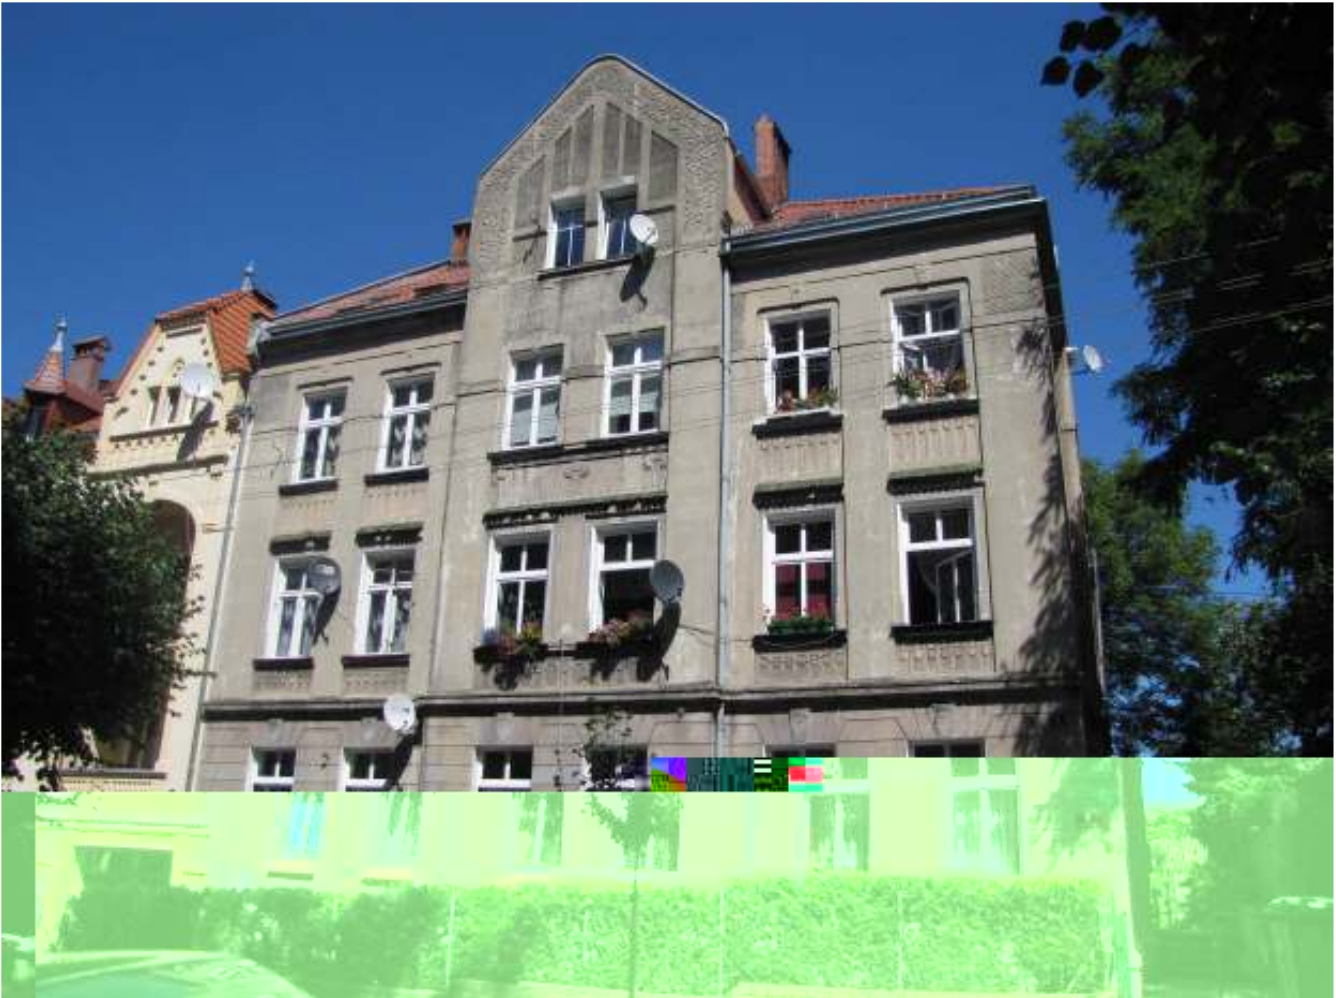
Fot. Elewacja frontowa

Własność: Gmina Miejska Lubań + użytkowanie wieczyste
		Sposób użytkowania: budynek mieszkalny
		Informacje o ochronie Budynek objęty mpzp
		Rodzaj zagrożeń - postępująca dewastacja elewacji
		Uwagi i wymogi: Zachować bryłę budynku, podziały elewacji, dekorację elewacji frontowej, typ dachu.
Stan zachowania: dobry	Autor: Aleksandra Fink	Data: listopad 2013

Kamienica w zabudowie pierzejowej, kalenicowa, założona na planie prostokąta, trzykondygnacyjna, murowana z cegły na podmurówce, otynkowany tynkiem zacieranym, parter w elewacji frontowej i bocznej na osi z niewielkim ryzalitem zakończonym trójkątnym szczytem, dach czterospadowy, kryty dachówką karpiówką podwójnie w łuskę.

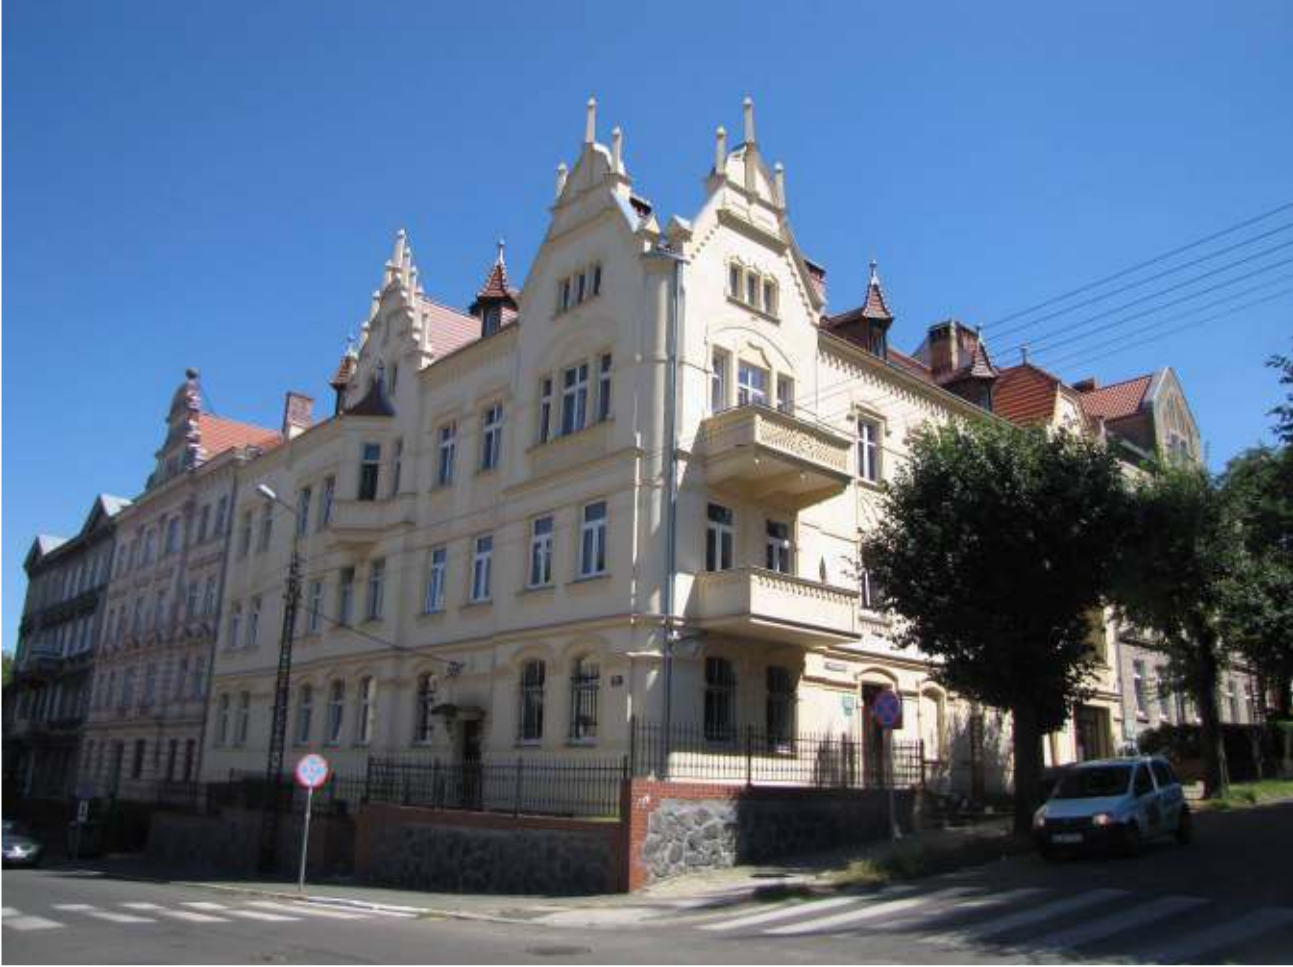
Fot. Elewacja frontowa i boczna		Własność: Gmina Miejska Lubań + użytkowanie wieczyste Sposób użytkowania: budynek mieszkalny Informacje o ochronie Budynek objęty mpzp	
Opis architektury i techniki wykonania: Kamienica w zabudowie pierzejowej, założona na planie litery „L”, gdzie jedno skrzydło biegnie wzdłuż ul. Mickiewicza, drugie wzdłuż ul. Dąbrowskiego, położony na działce ogrodzonej od ulicy kamiennym murem i parkanem, z dwoma ryzalitami nieznacznie występującymi przed lico od ulicy, zwieńczonymi szczytami, budynek murowany z cegły na podmurówce, podpiwniczony, otynkowany tynkiem, trzykondygnacyjny, kryty dachami dwuspadowymi w połąci dachów facjaty, dachy kryte dachówką karpiówką podwójnie w łuskę.		Rodzaj zagrożeń - aktualnie brak Uwagi i wymogi: Zachować bryłę budynku, podziały elewacji, wystrój elewacji, szczyty, balkony, loggie i wykusz, typ dachu, facjaty, stolarkę okienną i drzwiową, należy zachować mur z parkanem.

Stan zachowania: dobry	Autor: Aleksandra Fink	Data: listopad 2013

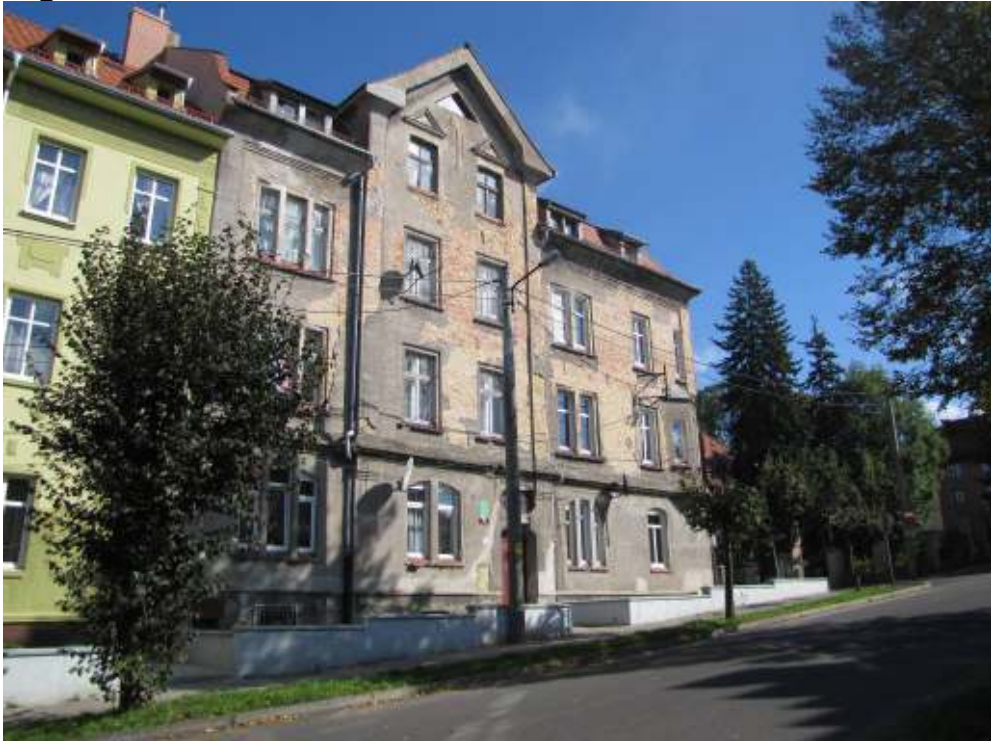
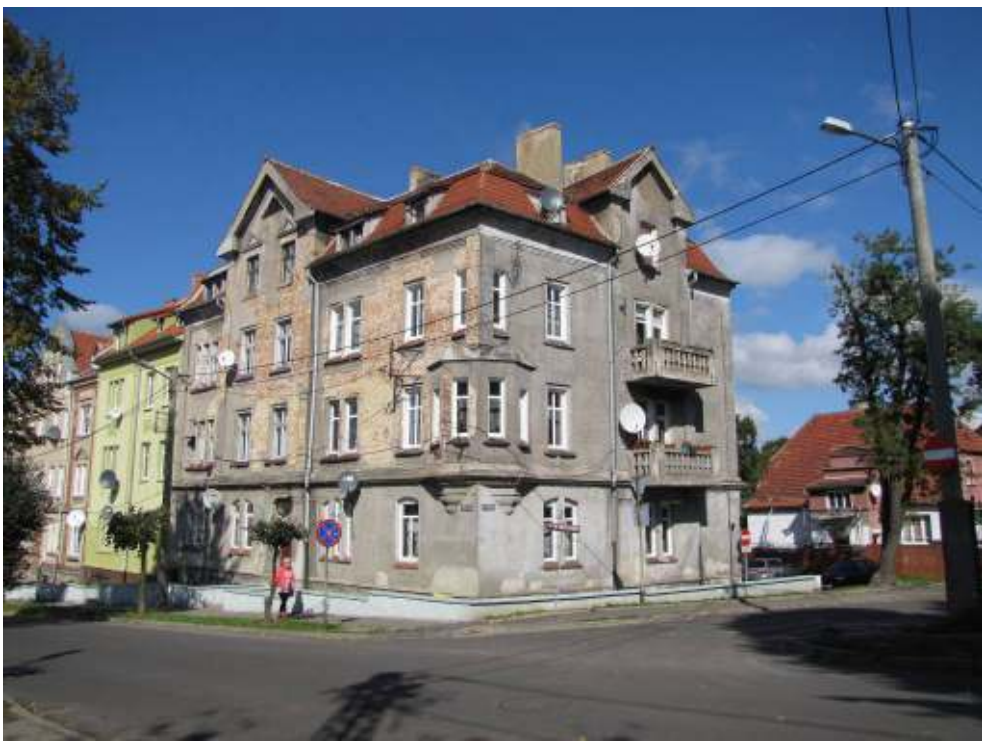
</div> <p style="text-align: center; margin-top: 5px;">Fot. Elewacja frontowa i boczna</p>		Gmina: Lubań
Opis architektury i techniki wykonania:		Adres: Mickiewicza 12
Kamienica w zabudowie pierzejowej, założona na planie prostokąta z niewielkim ryzalitem w elewacji frontowej. Położona na działce oddzielonej od ulicy niewielkim murkiem schodkowym. Budynek murowany z cegły na podmurówce, podpiwniczony, otynkowany tynkiem zacieranym, trzykondygnacyjnym, ryzalit zwieńczony szczytem o wykroju trójkąta, dach dwuspadowy, w jego połąci trzy facjaty, kryty dachówką karpiówką podwójnie w łuskę.		Obręb III AM 5 Dz. 5

Informacje o ochronie Budynek objęty mpzp
		Rodzaj zagrożeń - postępująca dewastacja elewacji
		Uwagi i wymogi: Zachować bryłę budynku, podziały elewacji, typ dachu, stolarkę okienną i drzwiową należy zachować murek oddzielający parcelę od ulicy.
Stan zachowania: zły	Autor: Aleksandra Fink	Data: listopad 2013

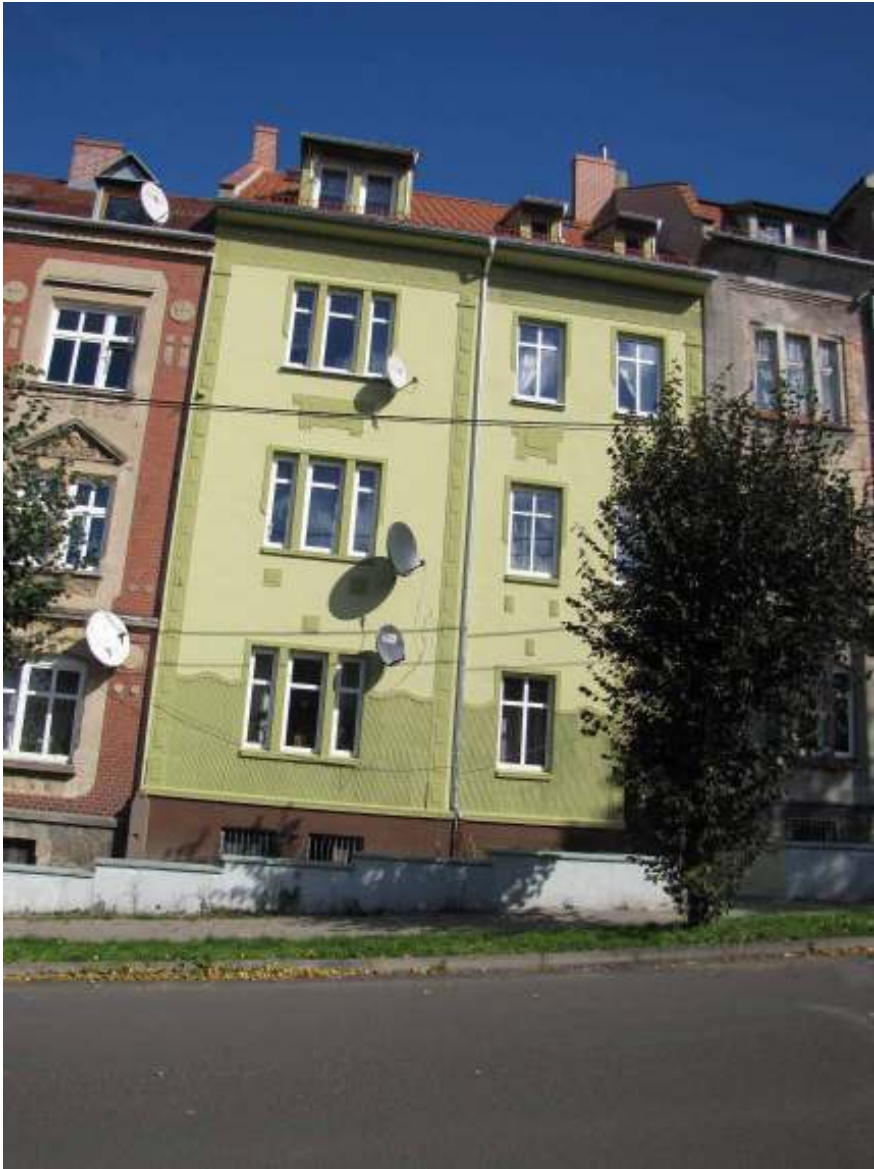
</div> <p style="text-align: center;">Fot. Elewacja frontowa</p>		Województwo: dolnośląskie Powiat: lubański Gmina: Lubań Adres: Mickiewicza 13 Obręb III AM 5 Dz. 4

Opis architektury i techniki wykonania: Kamienica w zabudowie pierzejowej, założona na planie kwadratu, murowana z cegły na podmurówce na działce oddzielonej od ulicy murkiem, podpiwniczony, otynkowany tynkiem zacieranym, dach dwuspadowy w jego połaci trzy facjaty konstrukcji drewnianej, dach kryty dachówką karpówką podwójnie w łuskę.		Własność: Gmina Miejska Lubań + użytkowanie wieczyste Sposób użytkowania: budynek mieszkalny Informacje o ochronie Budynek objęty mpzp	
Stan zachowania: dobry		Rodzaj zagrożeń - aktualnie brak Uwagi i wymogi: Zachować bryłę budynku, podziały elewacji, wystrój elewacji, typ dachu, należy zachować murek oddzielający parcelę od ulicy.

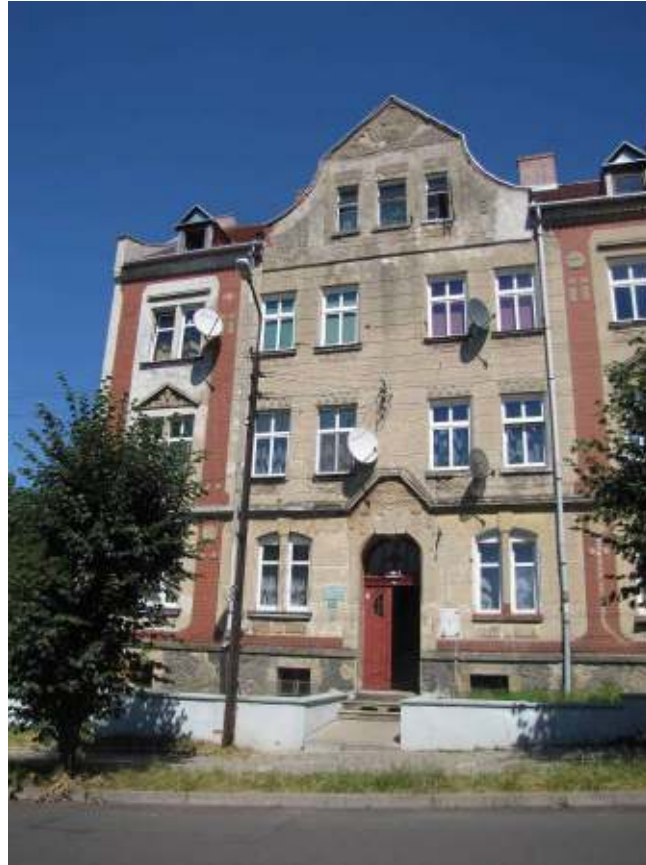
Fot. Elewacja frontowa

- zły stan pokrycia dachowego
- postępująca dewastacja elewacji

Kamienica w zabudowie pierzejowej, założona na planie prostokąta, z nieznacznie wysuniętym ryzalitem na osi elewacji frontowej, zwieńczonym szczytem o wykroju, u podstawy łuku wklęsłego, wyżej zamkniętym trójkątnie. Budynek murowany z cegły na podmurówce, podpiwniczony, otynkowany częściowo, ryzalit, elewacja tylna, w osiach skrajnych elewacja frontowa licowana cegłą klinkierową, dach dwuspadowy, ryzalit kryty osobnym dachem dwuspadowym o prostopadle usytuowanej kalenicy do dachu głównego. Dachy kryte dachówką karpiówką podwójnie w łuskę.

Stan zachowania: średni

Należy zachować bryłę budynku, typ dachu, wystrój elewacji frontowej, podziały elewacji, szczyt, stolarkę okienną i drzwiową, należy zachować murek odgradzający działkę.

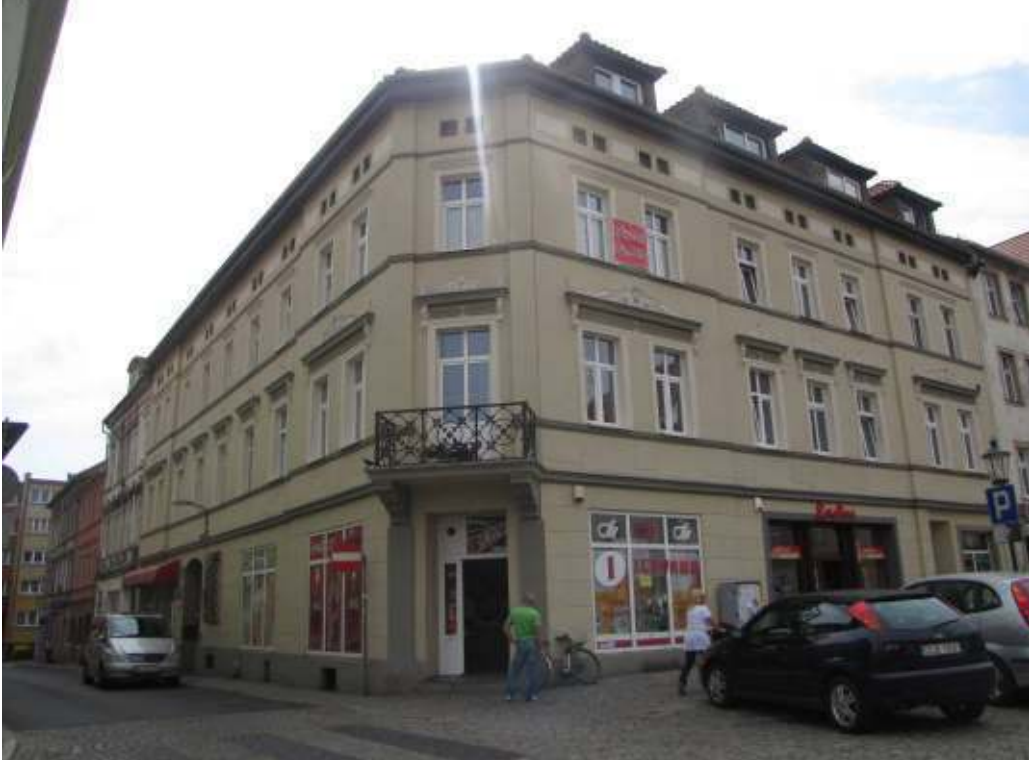
<p style="text-align: center;">Fot. Elewacja frontowa</p>

Opis architektury i techniki wykonania: Kamienica narożna w zabudowie pierzejowej, ze ściętym narożnikiem, podpiwniczony, trzykondygnacyjny, z dachem dwuspadowym kryty dachówką z facjatami w frontowych połaciach. W parterze elewacja boniowana. W parterze zlokalizowane usługi, na piętrach mieszkania		Własność: Gmina Miejska Lubań + użytkowanie wieczyste Sposób użytkowania: budynek mieszkalno - usługowy Informacje o ochronie Brak mpzp Budynek w granicach Starego Miasta	
		Rodzaj zagrożeń - zwiększenie ruchu kołowego Uwagi i wymogi: Ochrona bryły budynku, podziału i wystroju elewacji oraz w/w elementów zabytkowych, typ dachu.

Stan zachowania: dobry	Autor: Aleksandra Fink	Data: listopad 2013

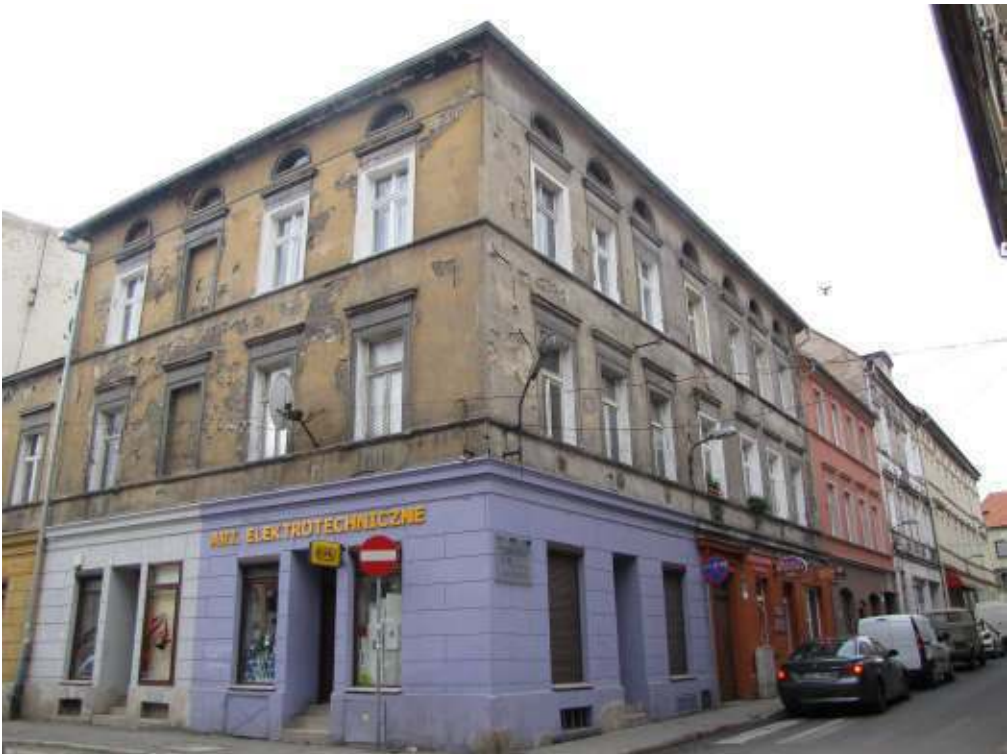
<p style="text-align: center;">Fot. Elewacja</p>

Opis architektury i techniki wykonania: Kamienica mieszczańska z relikdami z XVIII w. naroża w zabudowie pierzejowej z oficyną, założona na planie prostokąta. Budynek trzykondygnacyjny, podpiwniczony z piętrzem strychowym, dach trzyspadowy kryty dachówką z pasmowymi oknami strychowymi. Oficyna dwukondygnacyjna z okresu budowy kamienicy, rozbudowana na zapleczu, kryta płaskim dachem i papą. Elewacja frontowa kamienicy i oficyny ujednolicone architektonicznie, klasycyzujące, stolarka okien I i II piętra tradycyjna, w boniowanym parterze współczesna. Wnętrze bezstylowe, w parterze sieć sklepiona odcinkowo i wnętrza z kolebkami. W parterze usługi, na piętrach mieszkania.		Własność: Gmina Miejska Lubań + użytkowanie wieczyste Sposób użytkowania: budynek mieszkalno - usługowy Informacje o ochronie Brak mpzp Budynek w granicach Starego Miasta

Rodzaj zagrożeń - zły stan pokrycia dachowego - postępująca dewastacja elewacji - zwiększenie ruchu kołowego Uwagi i wymogi: Budynek zabytkowy do zachowania. Ochrona pierwotnej bryły budynku, podziału i wystroju elewacji frontowych oraz pomieszczeń sklepionych. Wymagana likwidacja przybudówek oficyny oraz wymiana stolarki w parterze od frontu na tradycyjną. W parterze usługi nieuciążliwe, piętra mieszkalne.
Stan zachowania: zły	Autor: Aleksandra Fink	Data: listopad 2013

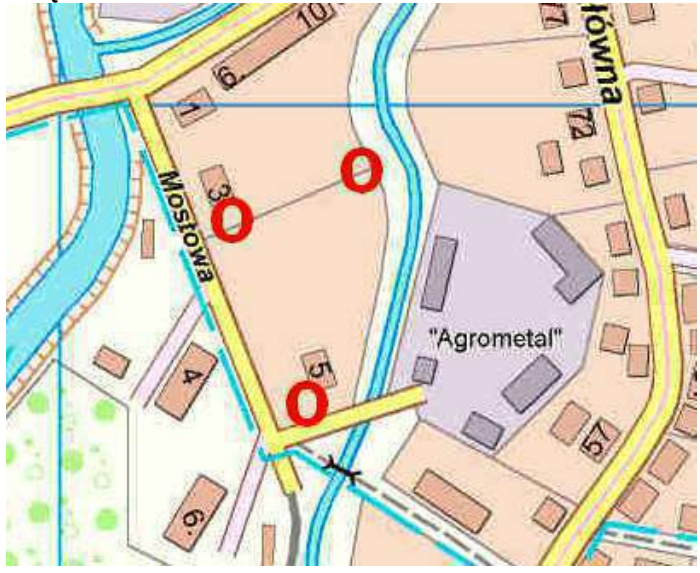
<p>Własność: prywatna Sposób użytkowania: mur</p> <p>Informacje o ochronie Obiekt objęty mpzp</p>	
Opis architektury i techniki wykonania: Mur bazaltowo-ceglany z łukami zachowany fragmentarycznie od strony wschodniej i zachodniej.		<p>Rodzaj zagrożeń: - rozbiórka - brak remontu</p> <p>Uwagi i wymogi: Konieczne odrestaurowanie muru i wyeksponowanie. Konieczność okresowego czyszczenia muru z zieleni</p>	
Stan zachowania: zły	Autor: Aleksandra Fink	Data: listopad 2013

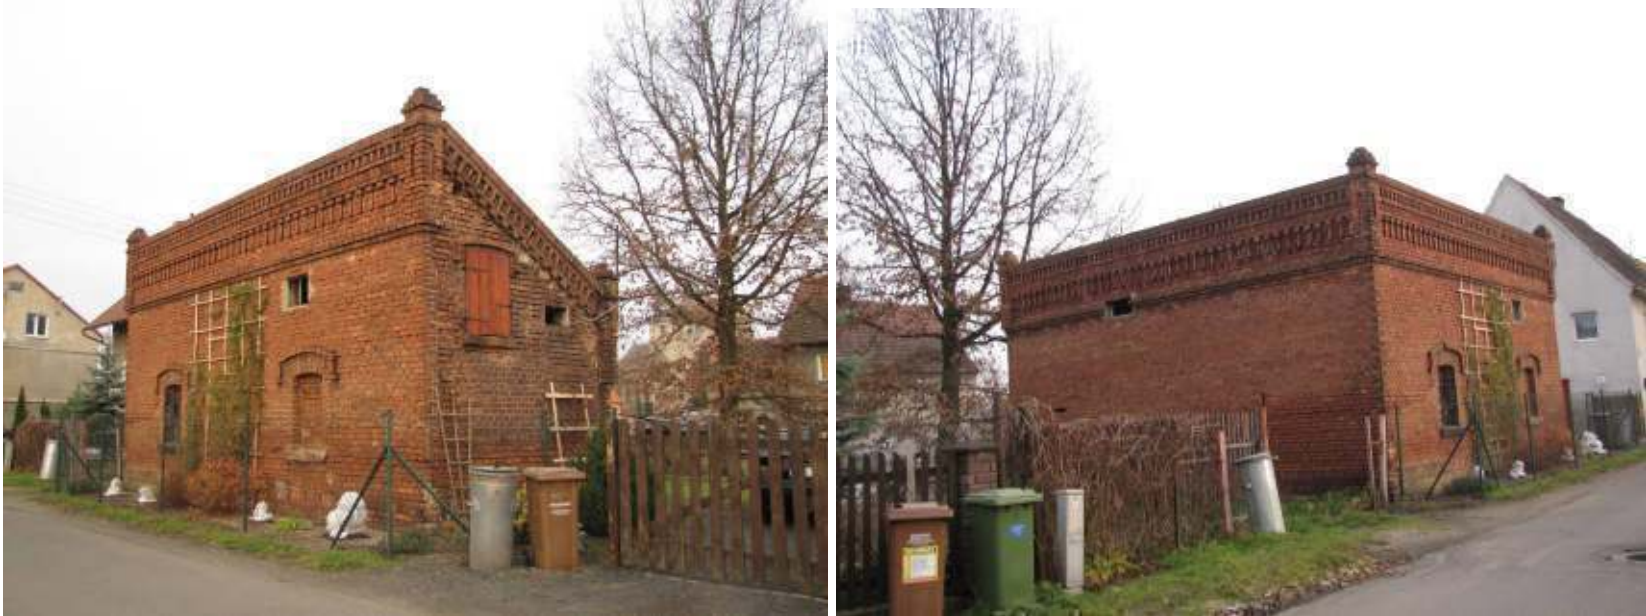
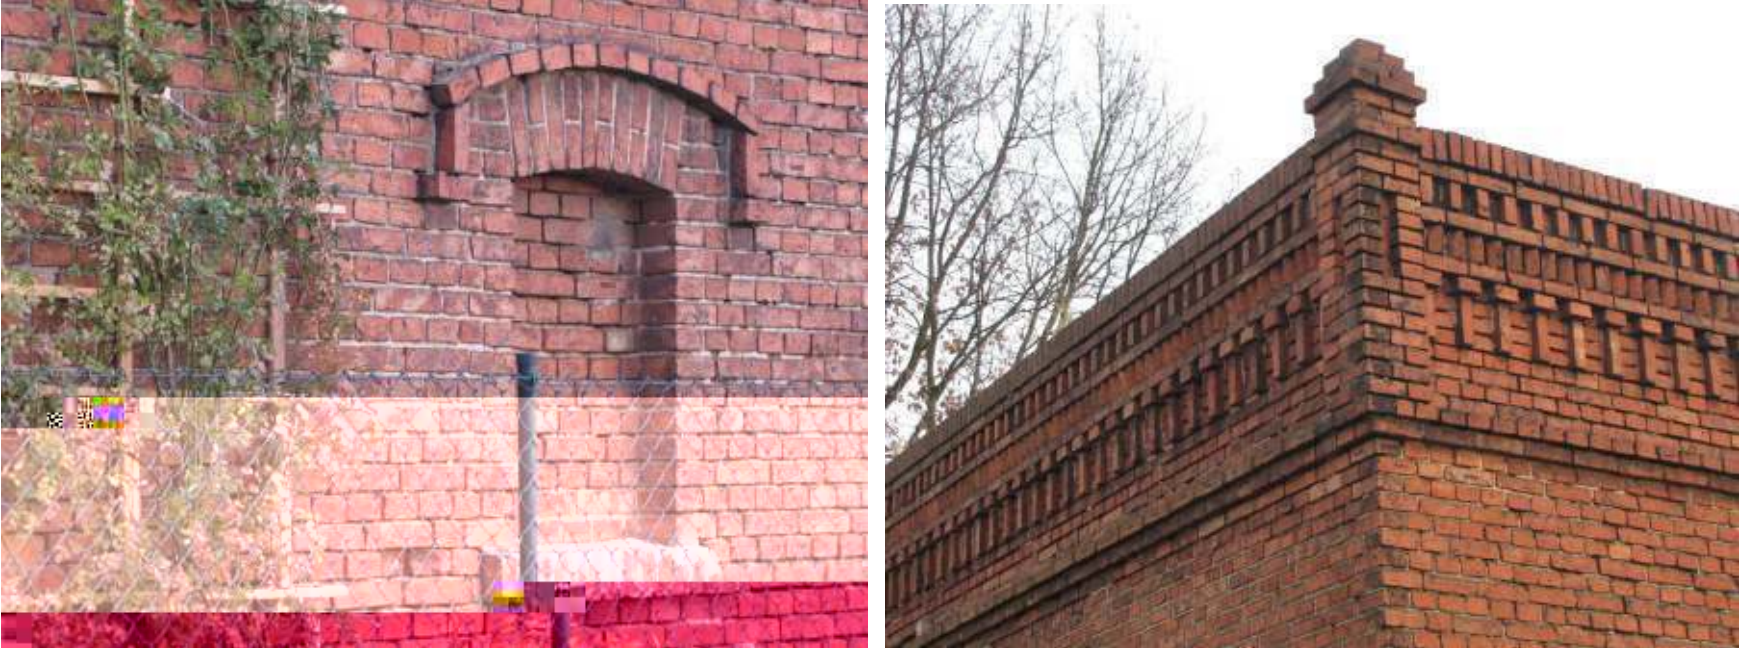
<p style="text-align: center; margin-top: 5px;">Fot. Budynek gospodarczy</p>		Adres: Al. Niepodległości

<p style="text-align: center; margin-top: 5px;">Fot. Budynek gospodarczy</p>		Obręb V AM 17 Dz. 44	
Opis architektury i techniki wykonania: Budynek założony na planie prostokąta murowany z cegły, nie otynkowany, budynek zwieńczony gzymsem kordonowym, dach budynku jednospadowy.

Stan zachowania: dobry		Własność: Gmina Miejska Lubań + użytkowanie wieczyste	
Autor: Aleksandra Fink		Sposób użytkowania: budynek gospodarczy	
Data: listopad 2013		Informacje o ochronie: Budynek objęty mpzp	
		Rodzaj zagrożeń: - wyburzenie bądź niewłaściwa przebudowa, wybicie większych otworów okiennych czy drzwiowych

Uwagi i wymogi: Bezwzględnie utrzymać istniejącą architekturę budynku, bez nowych otworów okiennych i drzwiowych.
