KARTA ADRESOWA OBIEKTU ZABYTKOWEGO

Nazwa: Budynek Starostwa Powiatowego		Nr inwentarzowy w GEZ:	259
Funkcja obecna: publiczna, administracyjna	Czas powstania: 1 ćw. XX w.		
Fotografia:		Województwo: dolnośląskie Powiat: lubański Gmina: Lubań Adres: Mickiewicza 2 Obręb V AM 5 Dz. 130/2

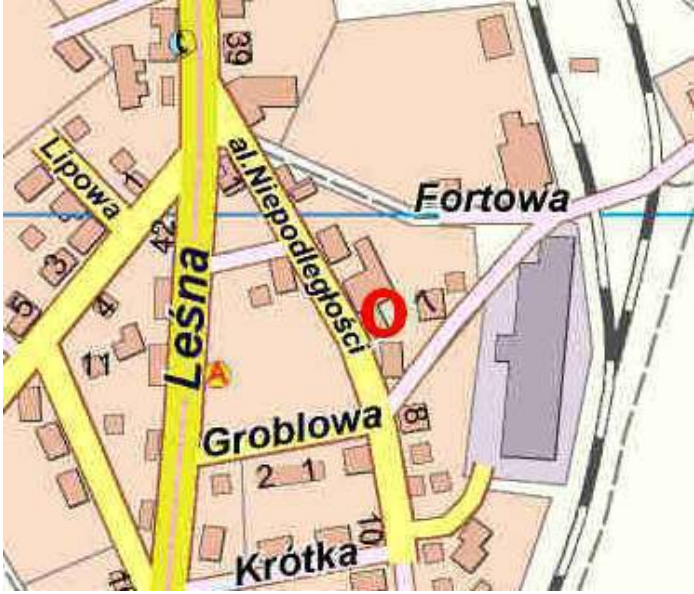
<p style="text-align: center; margin-top: 5px;">Fot. Budynek gospodarczy</p>		Obręb V AM 17 Dz. 44	
Opis architektury i techniki wykonania: Budynek założony na planie prostokąta murowany z cegły, nie otynkowany, budynek zwieńczony gzymsem kordonowym, dach budynku jednospadowy.

Stan zachowania: dobry		Własność: Gmina Miejska Lubań + użytkowanie wieczyste	
Autor: Aleksandra Fink		Sposób użytkowania: budynek gospodarczy	
Data: listopad 2013		Informacje o ochronie: Budynek objęty mpzp	
		Rodzaj zagrożeń: - wyburzenie bądź niewłaściwa przebudowa, wybicie większych otworów okiennych czy drzwiowych

Uwagi i wymogi: Bezwzględnie utrzymać istniejącą architekturę budynku, bez nowych otworów okiennych i drzwiowych.

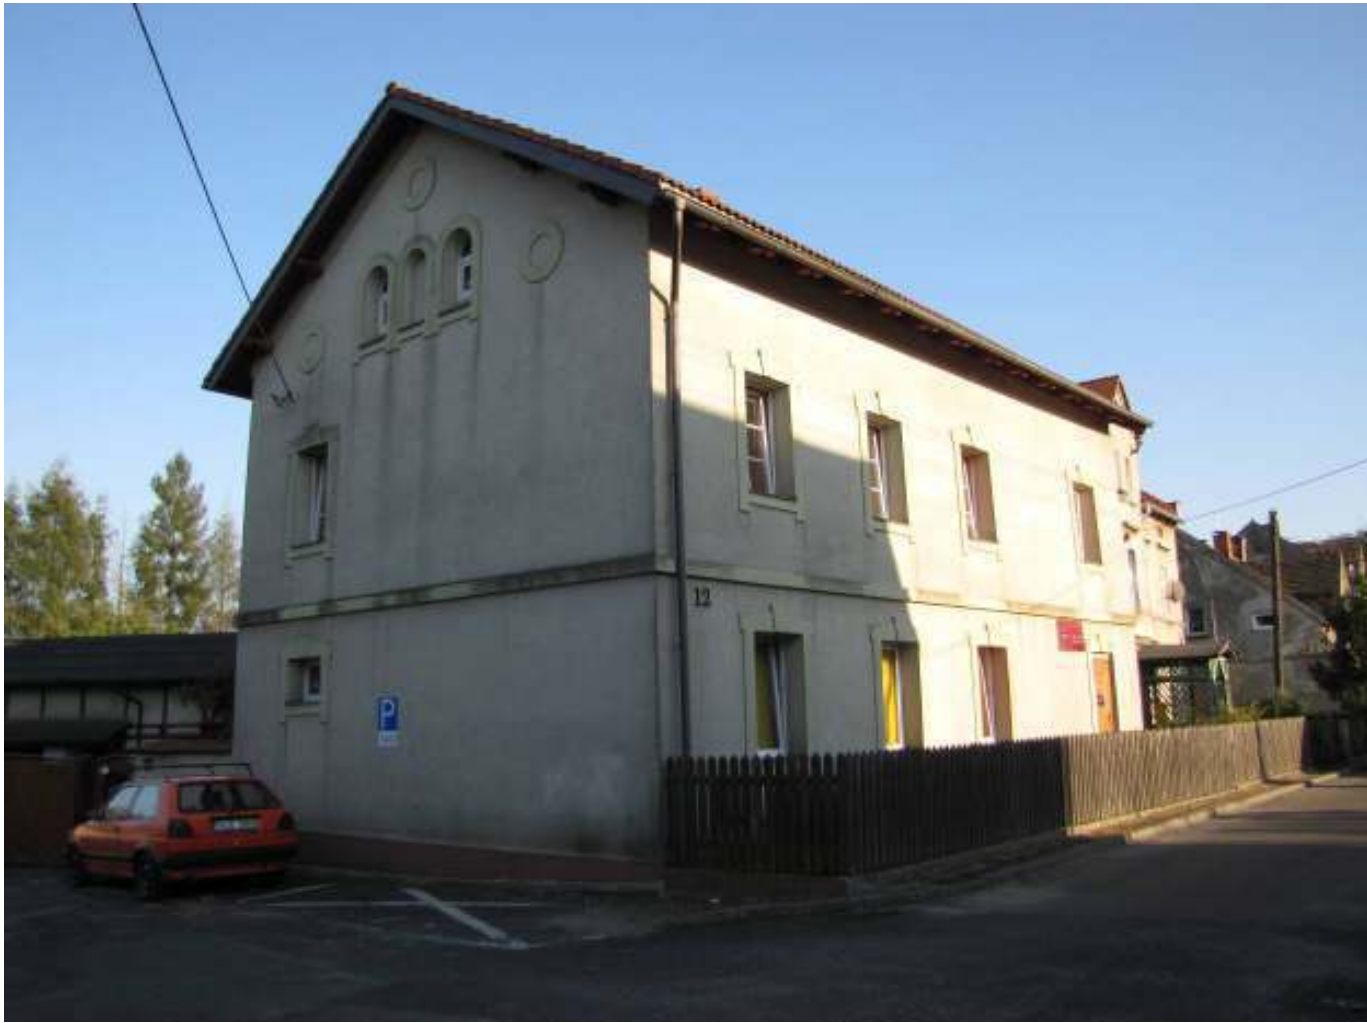
Fot. Elewacja frontowa i boczna

Opis architektury i techniki wykonania: Budynek założony na planie prostokąta, usytuowany kalenicą do ulicy, dwukondygnacyjny, dach dwuspadowy kryty dachówką.		Własność: prywatna	
		Sposób użytkowania: budynek mieszkalny	
		Informacje o ochronie Budynek objęty mpzp	
		Rodzaj zagrożeń - aktualnie brak	
		Uwagi i wymogi: Zachować bryłę budynku, podział i wystrój elewacji, typ dachu.	
Stan zachowania: dobry	Autor: Aleksandra Fink	Data: listopad 2013

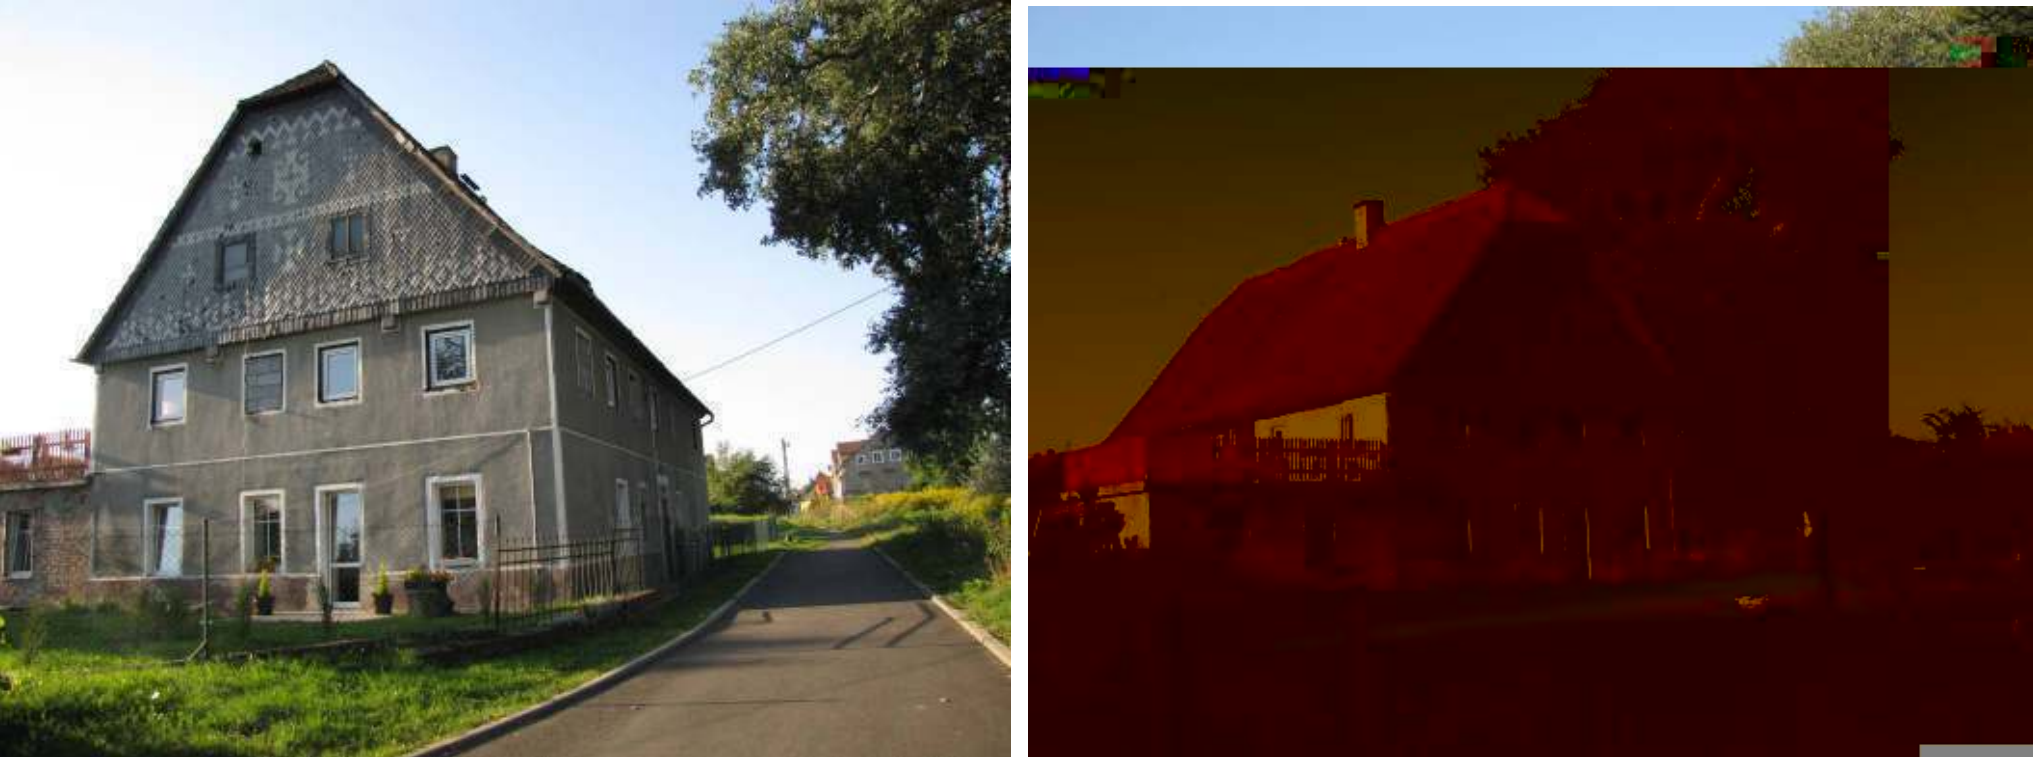
Fot. Elewacja frontowa i boczne		Własność: prywatna Sposób użytkowania: budynek mieszkalny

Informacje o ochronie Budynek objęty mpzp	
Fot. Szczyt budynku		Rodzaj zagrożeń - demontaż elewacji z łupków - niewłaściwy remont	
Opis architektury i techniki wykonania: Budynek założony na planie prostokąta, usytuowany kalenicą do ulicy, murowany, otynkowany tynkiem nakrapianym, dwukondygnacyjny, dach naczółkowy kryty dachówką karpiówka w podwójna łuskę, w połaci dachowej w elewacji frontowej obecne wole oko, szczyty budynku obłożony dwukolorowym łupkiem.		Uwagi i wymogi: Zachować bryłę budynku, podział i wystrój elewacji oraz typ dachu.	
Stan zachowania: średni	Autor: Aleksandra Fink	Data: listopad 2013

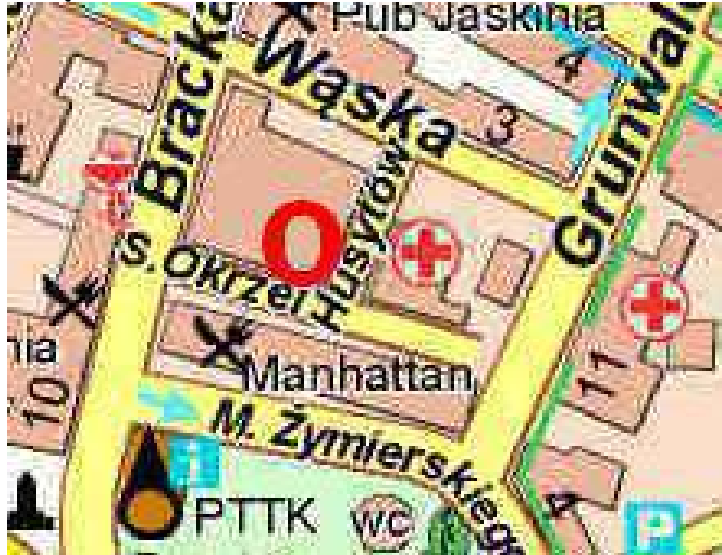
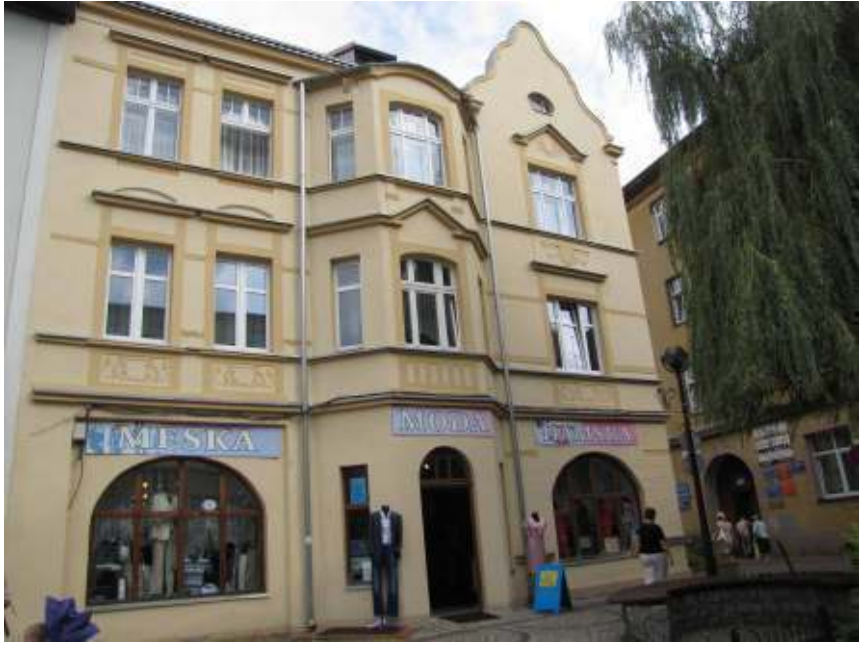
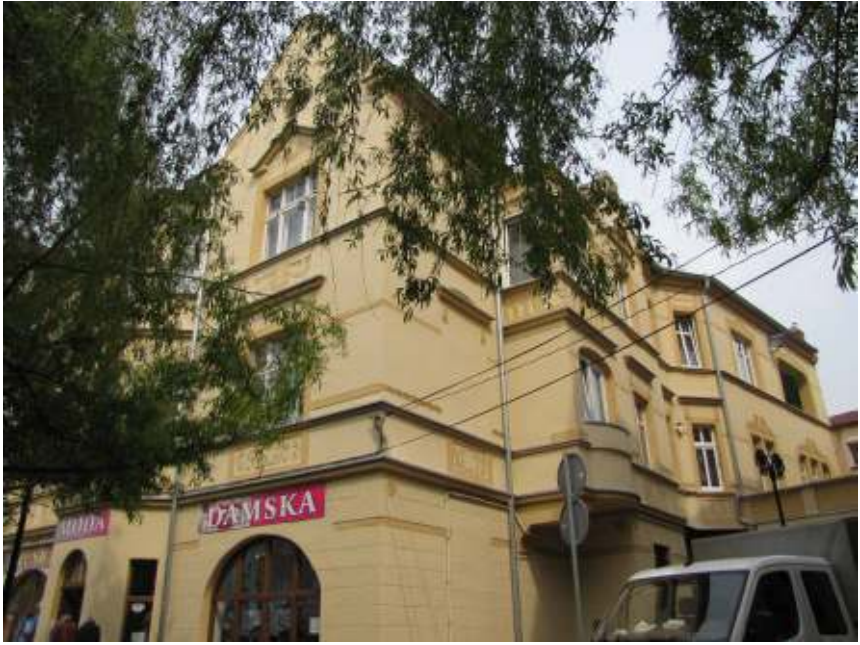
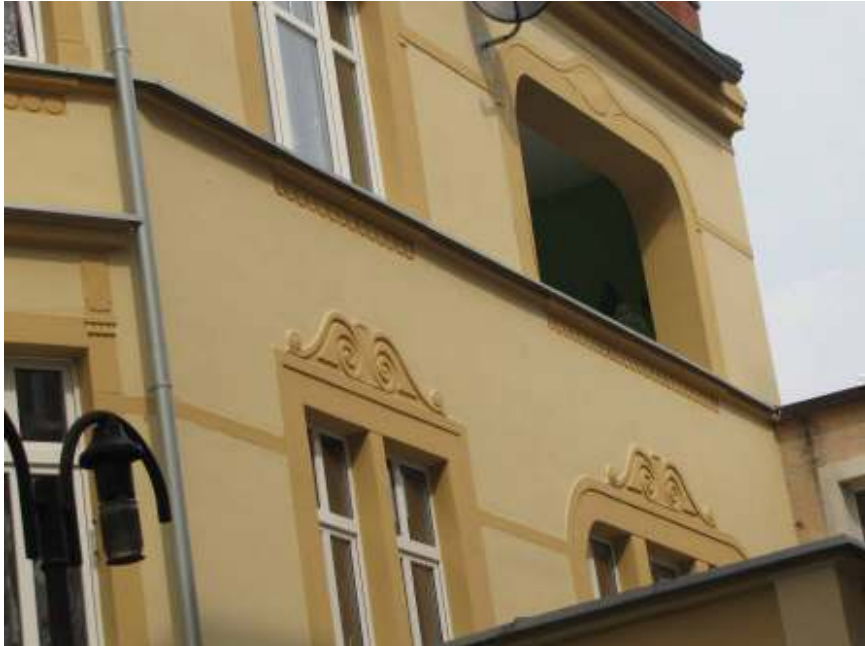
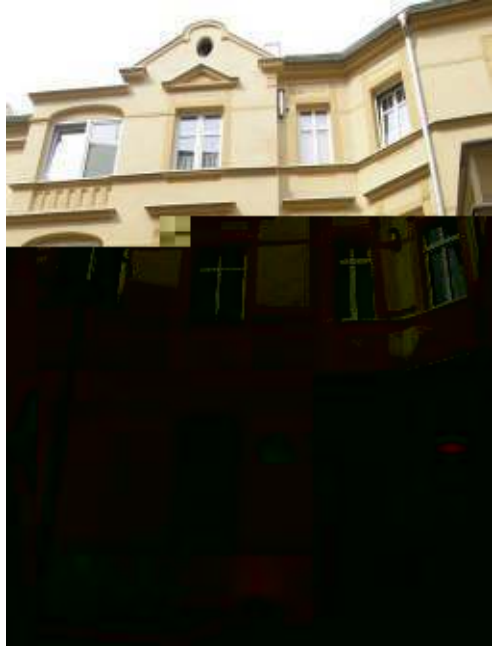
Sposób użytkowania: budynek mieszkalno - usługowy
Fot. Elewacja		Informacje o ochronie Brak mpzp Budynek w granicach Starego Miasta
Opis architektury i techniki wykonania: Kamienica czynszowa narożna w zabudowie pierzejowej z wyburzonym budynkiem Bracka 13, z odsuniętą linią zabudowy od ul. Husytów. Budynek murowany, dwuskrzydłowy, podpiwniczony, trzykondygnacyjny o nieregularnym rzucie rozczłonowanej bryle z szczytami, wykuszami, ryzalitami i liggiami. Dach dwuspadowy nieregularny kryty dachówką. Elewacje frontowe secesyjne z eklektycznymi elementami., stolarka okien secesyjna, parter od strony placu przebudowany z współczesnymi witrynami sklepowymi. Układ wewnątrz nieregularny, z parteru dojście do dobudowanej dwukondygnacyjnej oficyny przyległej do oficyny. W parterze budynku usługi, piętra i częściowo poddasza mieszkalne.		Rodzaj zagrożeń - aktualnie brak

Stan zachowania: dobry	Autor: Aleksandra Fink	Uwagi i wymogi: Budynek zabytkowy do zachowania. Ochrona bryły budynku, podziału i wystroju elewacji frontowych oraz secesyjnej stolarki. Wymagana rekompozycja elewacji parteru od strony placu, elewacji wysuniętej części od ul. Husytów oraz tylnej elewacji .
Data: listopad 2013

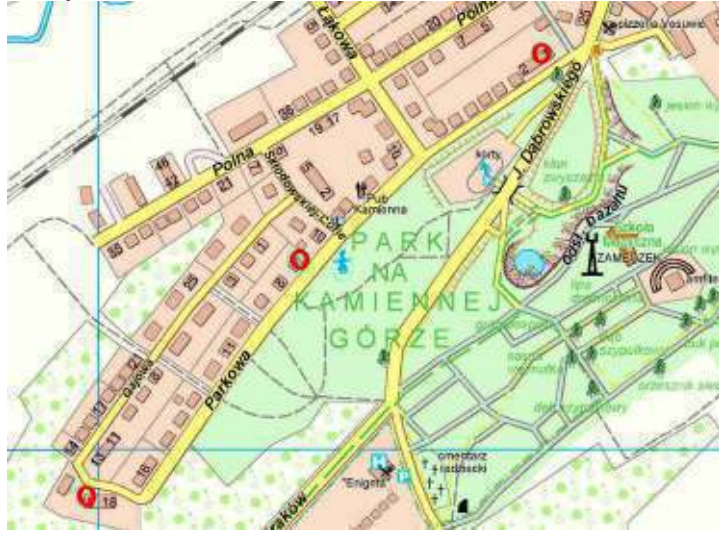
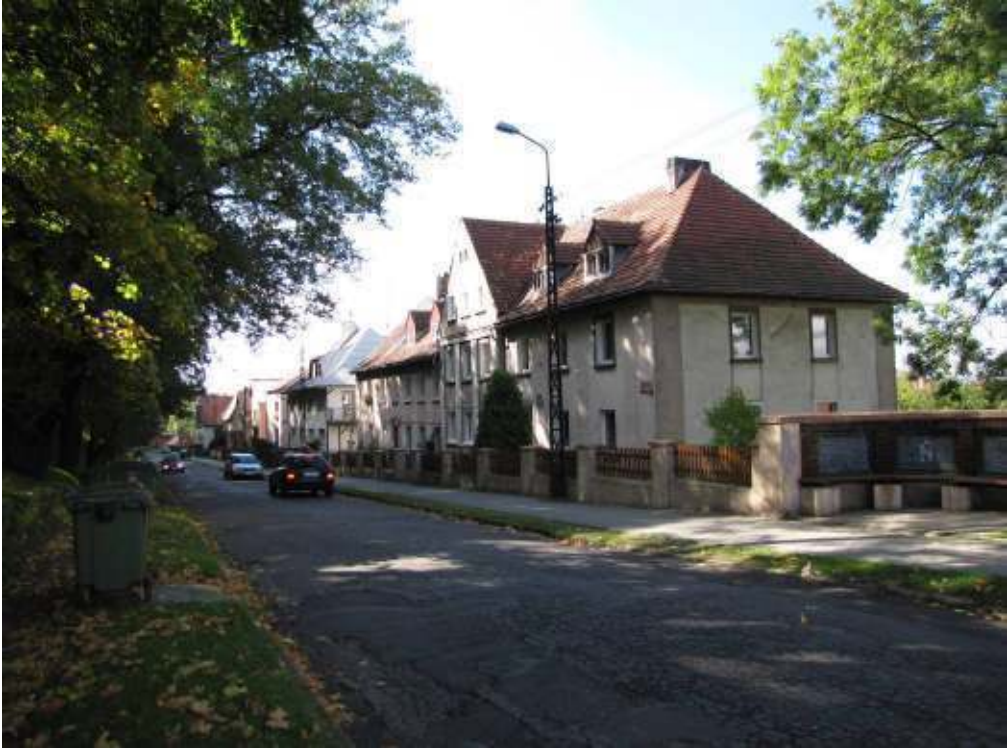
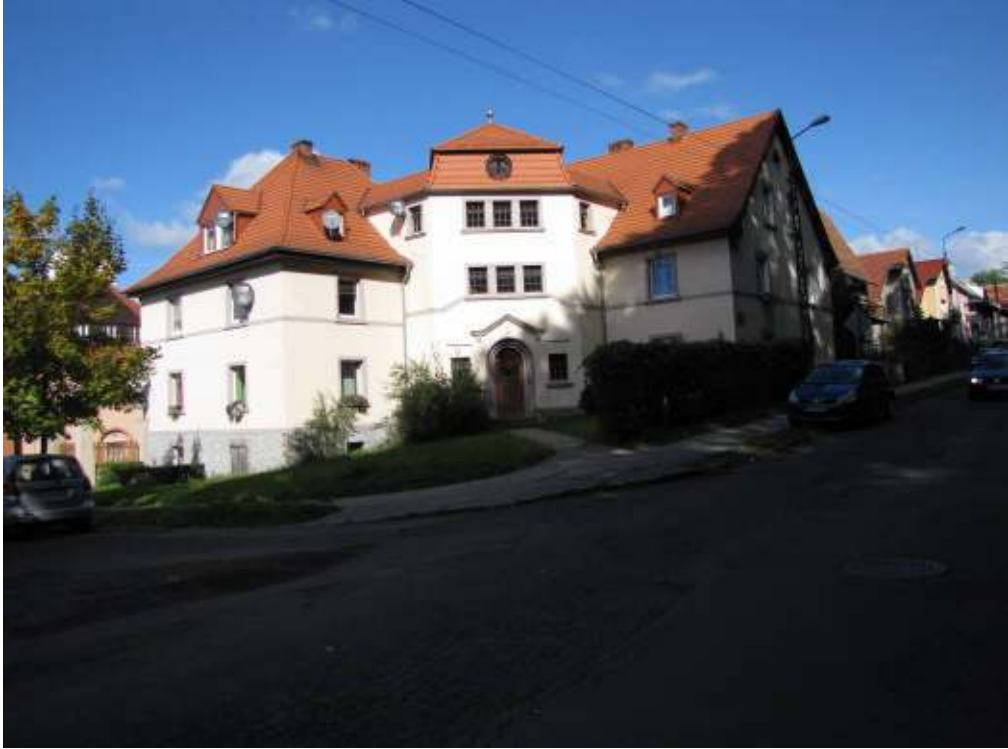
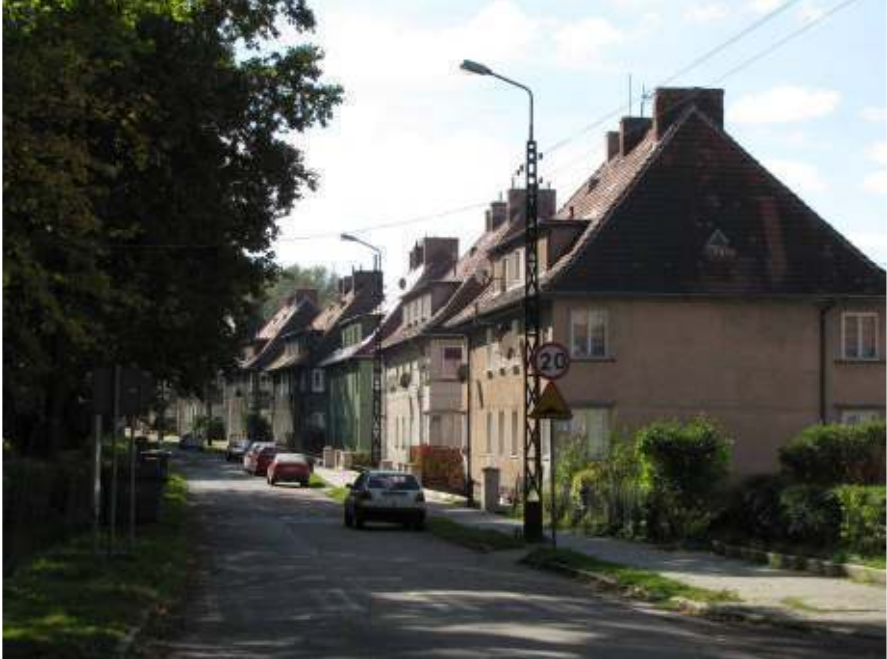
<p>Własność: Gmina Miejska Lubań, prywatna Sposób użytkowania: budynki mieszkalne</p>	
<p style="text-align: center;">Fot. Zabudowania wzdłuż ulicy</p>

<p>Informacje o ochronie Teren objęty w mpzp</p>	
<p style="text-align: center;">Fot. Zabudowania wzdłuż ulicy</p>		<p>Rodzaj zagrożeń - wzrastające natężenie ruchu kołowego</p> <p>Uwagi i wymogi: Zachowanie charakteru zabudowy.</p>	
<p>Opis architektury i techniki wykonania: Ulice wytyczono na robotniczym osiedlu mieszkaniowym u podnóża wzniesienia Kamienna Góra, budynki wielorodzinne.</p>			
Stan zachowania: dobry	Autor: Aleksandra Fink	Data: listopad 2013

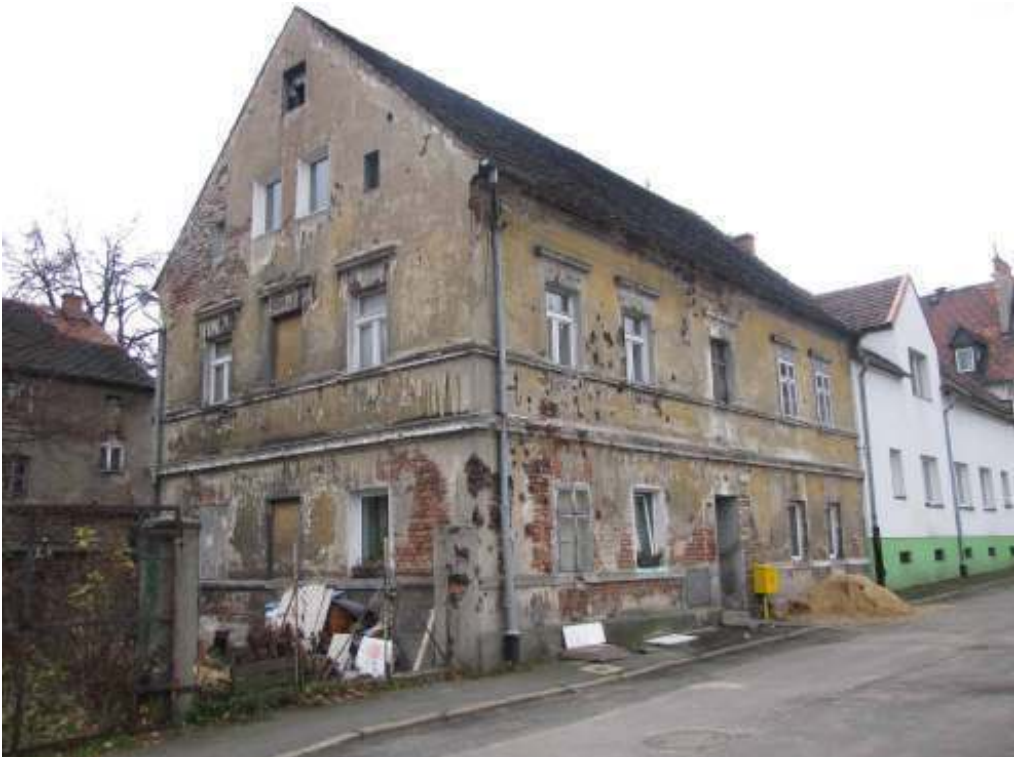
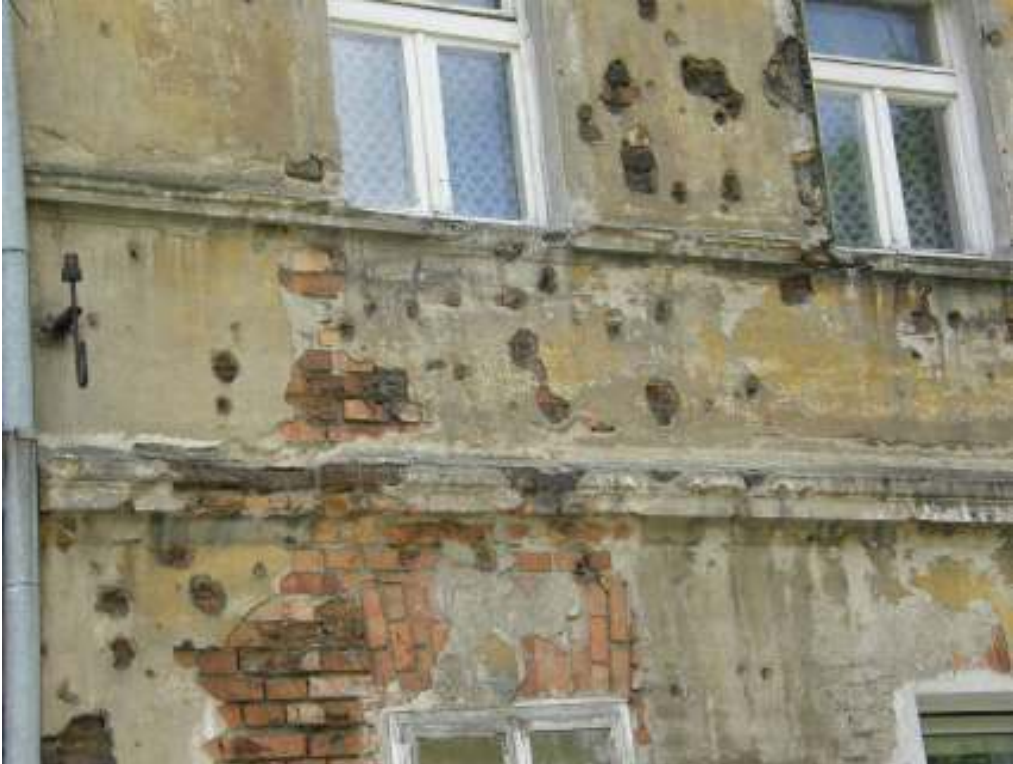
Fot. Elewacja frontowa

Opis architektury i techniki wykonania: Budynek założony na planie prostokąta, murowany z cegły i otynkowany tynkiem zacieranym, jednostronnie dwukondygnacyjny, dach dwuspadowy kalenicowy kryty dachówką, ściana szczytowa z oknami. Elewacje bezstylowe, tradycyjne, stolarka tradycyjna. Wnętrza bezstylowe, dwutraktowe.		Własność: Gmina Miejska Lubań Sposób użytkowania: budynek mieszkalny Informacje o ochronie Brak mpzp Budynek w granicach Starego Miasta	
		Rodzaj zagrożeń - zły stan pokrycia dachowego - postępująca dewastacja elewacji Uwagi i wymogi: Budynek chroniony do zachowania, przybudówki do likwidacji. Ochrona wyłącznie bryły oraz podziału i tradycyjnego wystroju elewacji budynku.

Stan zachowania: bardzo zły	Autor: Aleksandra Fink	Data: listopad 2013
